골프코스 조경수 관리

- **골프장 : 000골프클럽**
- **진단일 : 2020년 5월 11일**
- **진단자 : 그린과학기술원 원장 김 호 준**

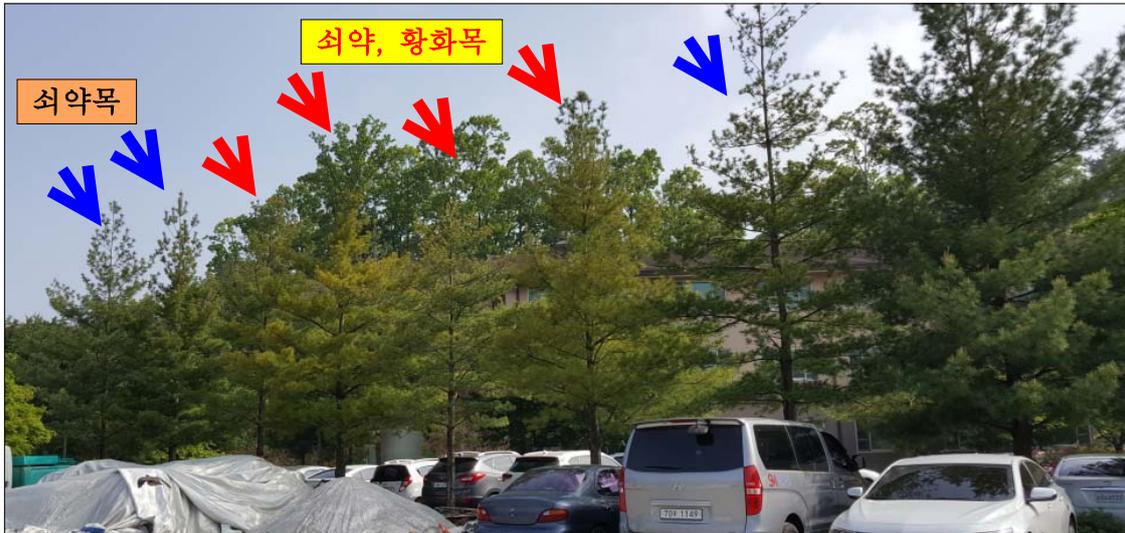
- ㉠ 관리동 마당 주차장 경계 식재 화단 스트로브잣나무 ㉡ 관리동 우측 마운드 녹화 및 차폐용 식재 스트로브잣나무 중 몇몇 주가 수관부 황화현상을 나타내고 있음.
- 수관부가 황화한 피해목은 모두 줄기의 수피가 세로로 터지고 수지(송진)가 유출되어 하얗게 응고되어 있음.
- 이 현상은 침엽수류에서 나타나는 수지동고병(송진줄기마름병) 증상과 같으며 현재로서는 특별한 치료법이 알려져 있지 않은 상태임.
- 송진줄기마름병 발병은 경사지 척박지에서 발생하는 경향이 있으며, 기상요인과의 관계가 있는 것으로 구명(연구 규명)되고 있음.(**원색수목환경관리학 469~471쪽 참조**)
- 그러나 정확한 원인 규명은 고사한 정단부를 잘라 검경 또는 육안진단을 해야 확인 됨.
- 관리동 마당 주차장 경계 식재 화단 스트로브잣나무는 8주 모두 남서방향의 줄기가 지상 1~1.5m 높이까지 상렬 피해로 수피 터짐이 발생하였고 피해부위가 부후하여 수세약화를 초래하고 있음.

- 특히 화단이라는 특수성 때문에 향후 나무가 자람에 따라 뿌리권 면적 부족으로 쇠약현상은 지속적으로 나타날 것으로 예상됨.

■ 관리동 앞 화단 식재 스트로브잣나무 황화 및 쇠약증상(2020. 5. 11.)

- ① 관리동 마당 주차장 경계 식재 화단 스트로브잣나무 : 나무에서 1.2m 이상 이격된 거리의 뿌리권 지표에 지렛대로 구멍을 뚫고 고휘복합비료 1개/1구멍씩 총 20개를 시비할 것. 1주당 시비량은 첫 나무는 20개가 시비되고, 그 다음 나무부터는 10개/1나무가 시비되도록 나무와 나무사이에

시비함. 수세회복 진행정도에 따라 7월 초순경 2차 시비 예정.

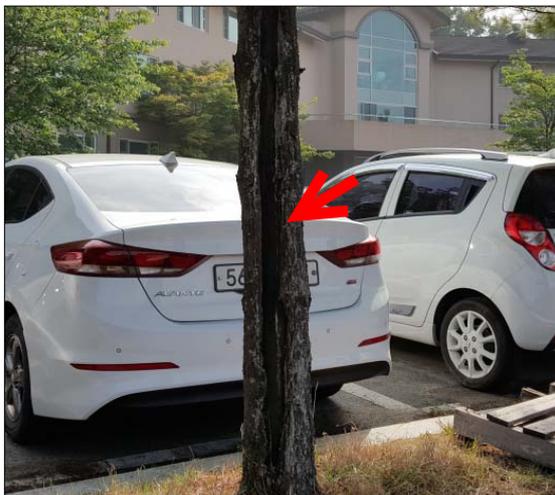
■ 수피터짐 현상(2020. 5. 11.)

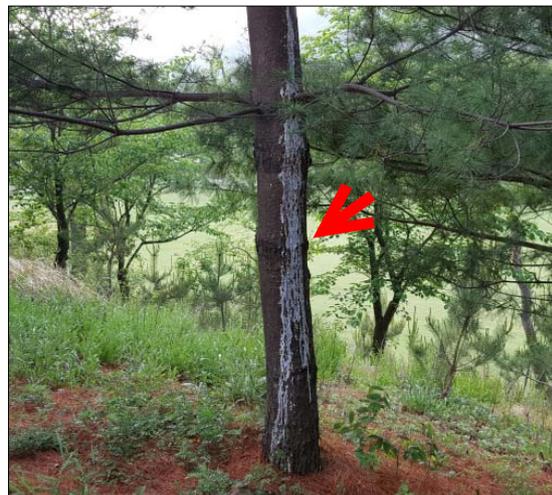
■ 송진유출 현상(2020. 5. 11.)

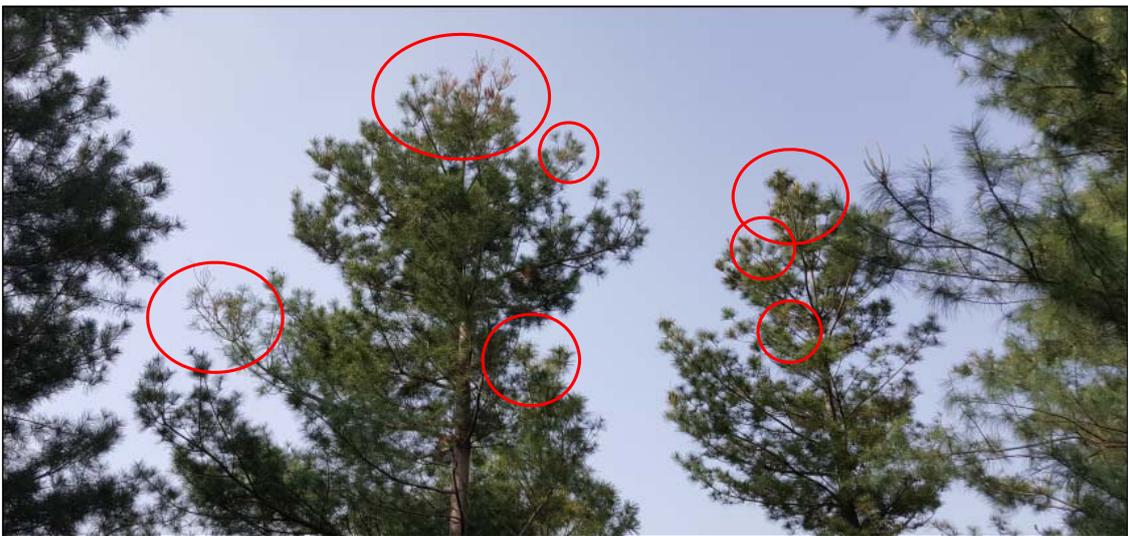
■ 관리동 우측 마운드 녹화 및 차폐용 식재 스트로브잣나무 피해상태

- ㉔ 관리동 우측 마운드 녹화 및 차폐용 식재 스트로브잣나무 : 나무에서 1.2m 이상 이격된 거리의 뿌리권 지표에 지렛대로 나무를 따라 원형으로 돌아가면서 20cm 간격의 구멍을 뚫고 고품복합비료1개/1구멍씩 25개/1나를 시비할 것.
- 수관밀도가 높은 나무는 가지숙기를 할 것. 가지는 아래가지와 윗가지가 서로 교호되도록 제거하여 생육공간이 확보되도록 할 것.

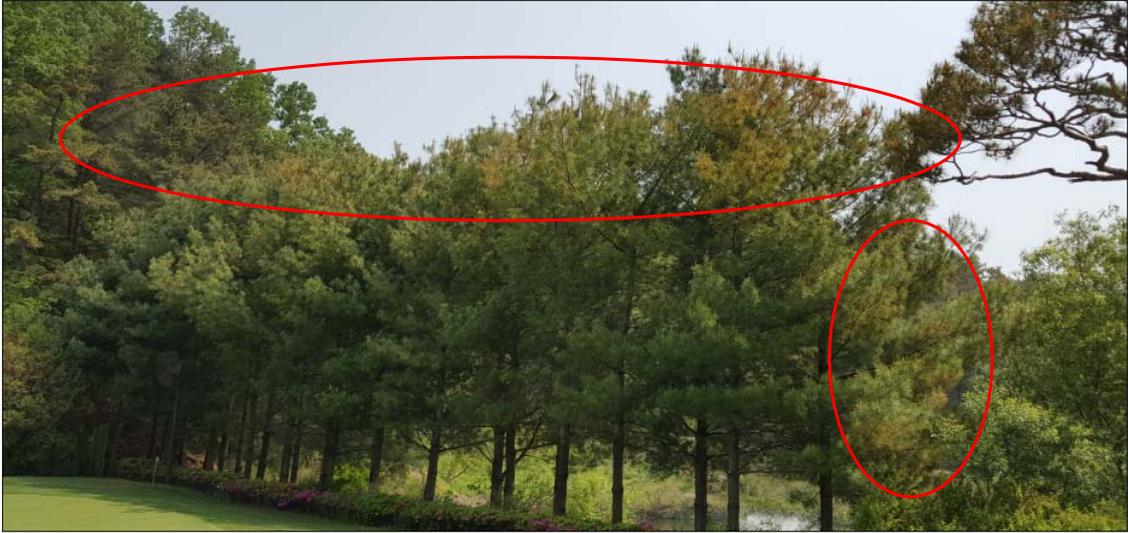
- 수관부 상단은 관리동 우측 마운드 녹화 및 차폐용 식재 스트로브잣나무와 동일 및 유사 피해증상이 나타나고 있음.
- 일부 개체목은 수관하부에 잎떨림병이 발생하여 2년생 잎이 황화 및 고사하고 있음.
- 잎떨림병은 수분과 관계가 있으므로 그린 관수용 스프링클러의 관수 상태를 확인하고 재점검을 요함.

■ 벨리 #8홀 그린 후방 스트로브잣나무 수관부 황화(2020. 5. 11.)

- 관수 관계, 기타 주변 환경에 대한 정확한 파악과 진단 이후 시약 등의 방안을 강구하고, 현재로서는 수세 회복용 시비를 하고 차기 현장 방문 때 재검진을 통해 시약 여부를 결정할 예정임.
- 시비는 나무에서 1.2m 이상 이격된 거리의 뿌리권 지표에(산철쭉 영산홍 화단) 지렛대로 나무를 따라 원형으로 돌아가면서 20cm 간격의 구멍을 뚫고 고품복합비료1개/1구멍씩 총 25개/1나무를 시비할 것.

- 통풍과 과습 조건 향상, 그린 컨디션 등을 현장 차원에서 점검하고 가능하다면 가지숙기를 할 것.

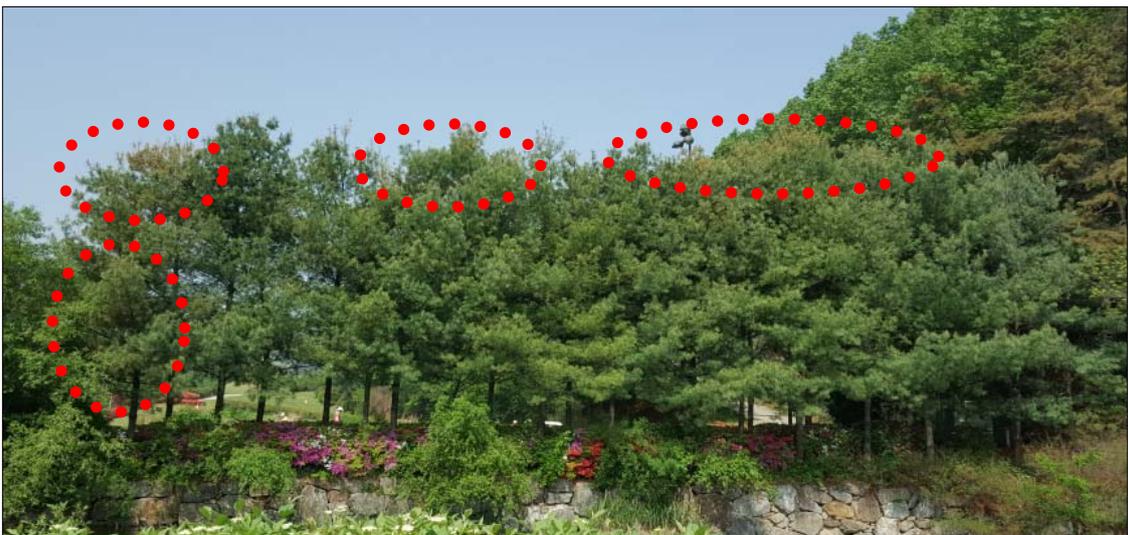
■ 벨리 #8홀 그린 후방 스트로브잣나무 연못방향 수관 황화(2020. 5. 11.)

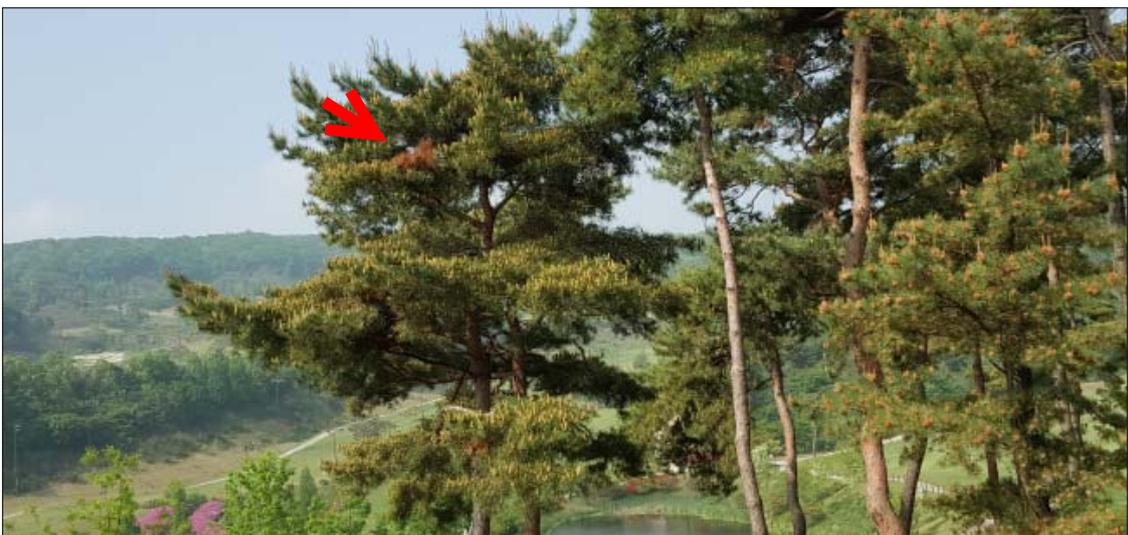
- 골프코스 전체 및 골프장 부지 내 일부 소나무 1~2가지가 붉게 말라죽었음.
- 고사 원인은 피목가지마름병으로서 주로 토양 및 기상조건 불량에 의하여 발생하는 병임.([원색수목환경관리학 469~471쪽 참조](#))
- 즉, 전년도 가을~이듬해 봄에 걸쳐 이상건조, 고온 조건의 척박지, 경사지 등에서 발생이 잦은 병해임.

■ 힐 #1홀 티 마운드 소나무 피목가지마름병 피해 사례(2020. 5. 11.)

- 포자 비산기인 7~8월에 「만코제브」로 예방 및 방제시약 함.
- 그러나 지방, 위치, 기상, 국소지형 등에 따라 포자 비산기의 차이가 있어 정확한 시약 시기를 맞추기 어려움. 그러므로 주로 임업적 관리(시비)로써 피해를 예방하고 있음.

- 뿌리권 지상에 나무에서 1.5m 이격하여 원형으로 돌아가면서 20~30cm 간격의 구멍을 뚫고 고품복합비료 1개/1구멍씩 총 30개/1나무를 시비할 것.

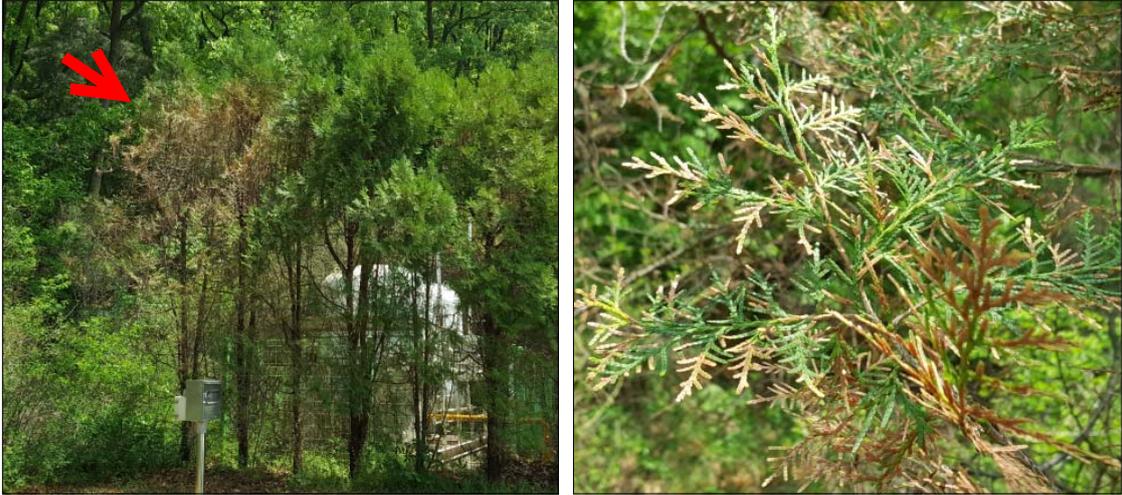
- 측백나무는 양수로서 햇빛 요구도가 극히 높은 수종으로서 빛이 부족하면 가지가 말라죽는 나무임.([원색수목환경관리학 14쪽 참조](#))
- 그러므로 클럽하우스 주변에 식재된 차폐식재 울타리 측백나무 또한 빛이 부족한 방향의 가지가 말라죽어 나타난 현상임.

- 일부 수관 하단에는 가지마름병이 발생하여 1~2년생 가지와 잎이 말라죽었음.([원색수목환경관리학 480~481쪽 참조](#))
- 가지마름병은 밀도가 높거나 일광이 부족한 나무에 발생이 잦은 병해임.

■ 일광부족 수관부 고사(2020. 5. 11.) ■ 가지마름병 피해 지엽

- 차폐식재 한 나무로서 일정한 밀도를 유지해야 하므로 차폐 주체가 노출되지 않는 범위 내에서 가지를 제거할 것.
- 내년부터 새잎이 나오기 전 이른 봄철에 수관 상단과 측면을 다듬기 전정을 하여 상상생장을 억제하고, 측면은 새가지 발생을 유도할 것.

- 5월중에 가지숙기와 다듬기 작업을 한 다음, 나무에서 20~30cm 떨어져 길게 골을 파고 잔디비료(질소함량 15-)를 160g(종이 1컵)/2m 길이로 시비할 것.

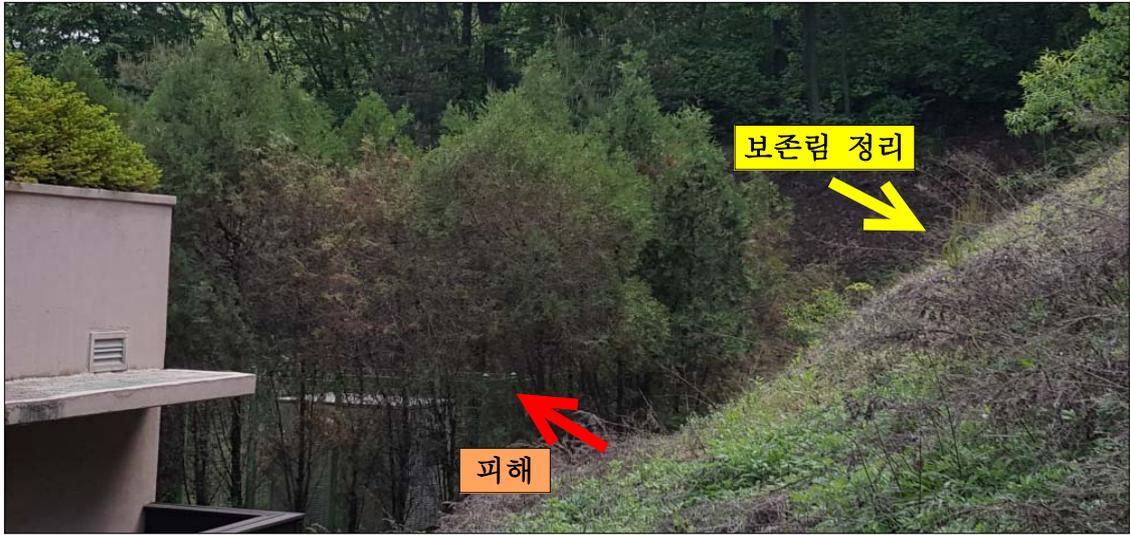
- 클럽하우스 주변 가스 통 차폐식재 울타리 측백나무와 동일

■ 일조부족 가지고사 측백나무와 보존림 깎기 작업 상태(2020. 5. 11.)

- 현재와 같이 우측 보존림의 식생이 측백나무의 일조를 차단할 경우 깎기 작업을 하여 개선해줄 것.
