# 골프코스 조경수 관리

- 골프장 : ○ 골프클럽
- 진단일 : 2021년 4월 20일
- 진단자 : 그린과학기술원 원장 김 호 준

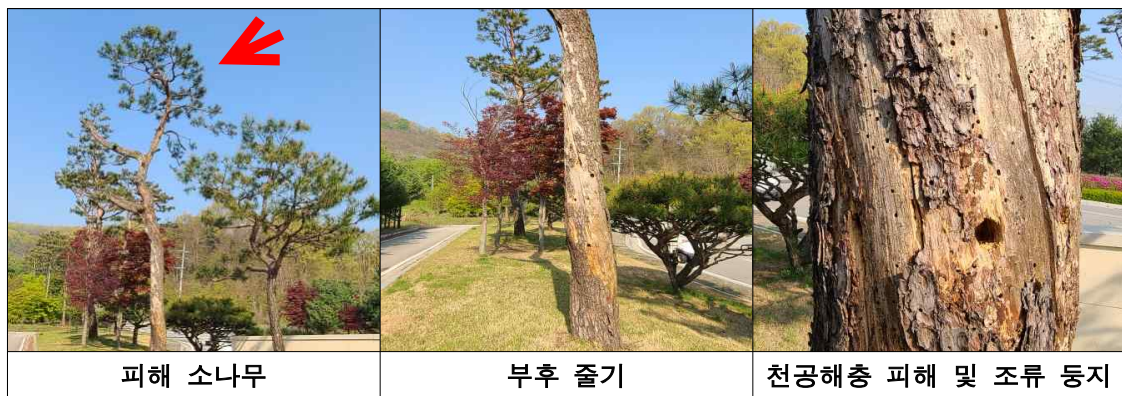
- 식재 이후의 관리부족으로 줄기 생존부위는 둘레의 1/3 정도이며 나머지는 모두 고사, 부후한 상태임.
- 생존 줄기부위에 의존한 1개의 가지가 수관부를 형성하고 있으나 잎의 녹색도는 정상임.
- 엽 밀도는 다소는 떨어져 있지만 성장상태는 비교적 양호한 편임.
- 썩은 줄기에는 수많은 천공성 해충 피해 구멍, 8개의 조류 둥지 구멍이 있을 정도이며, 세로로 길게 갈라진 틈이 있음.
- 현 상태의 수세로도 향후 수년은 지속될 것으로 예측 진단됨. 다만, 강한 비바람이 있을 경우 수관부를 형성하고 있는 가지가 부러질 우려도 있음.

##### ■ 정문 좌측 노송(소나무) 수관부와 줄기 피해상태(2021. 4. 20.)

- 현 상태의 수세가 더 이상 약해지지 않도록 시비하는 것이 수세 관리에 유리할 것임.
- 근원부에서 1.2~1.3m 이격한 뿌리권에 줄기를 기준하여 원형으로 돌아가면서 지렛대로 깊이 20~30cm의 구멍을 2줄로 20~30cm 간격으로 엇갈리게 뚫고 고품복합비료 1개/1구멍씩 총 40~45개를 시비할 것.

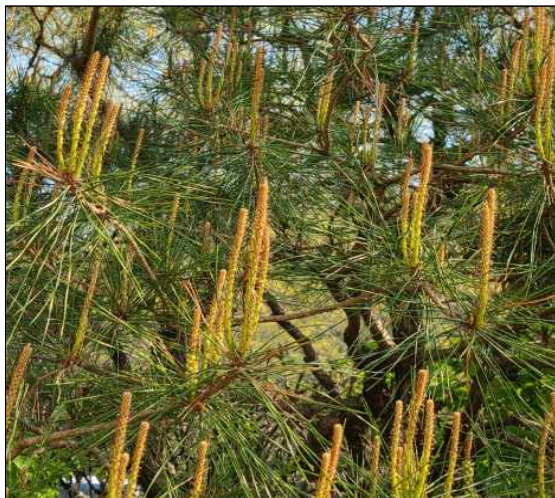
- 2020년 월동기에 전정하여 수관밀도와 녹색도가 떨어져 외관상으로 쇠약하게 보이나 정상적인 생육을 하고 있음.
- 새순 발생량 및 길이가 양호하는 등 평균적인 생장을 하고 있음.
- 일부 그늘에 식재된 소나무의 경우 다소 쇠약 증세가 있는데, 이는 햇빛 요구도가 높은 양수인 특성임.

#### ■ 양호한 shoots 발생(2021. 4. 20.) ■ 그늘, 피압 소나무(2021. 4. 20.)

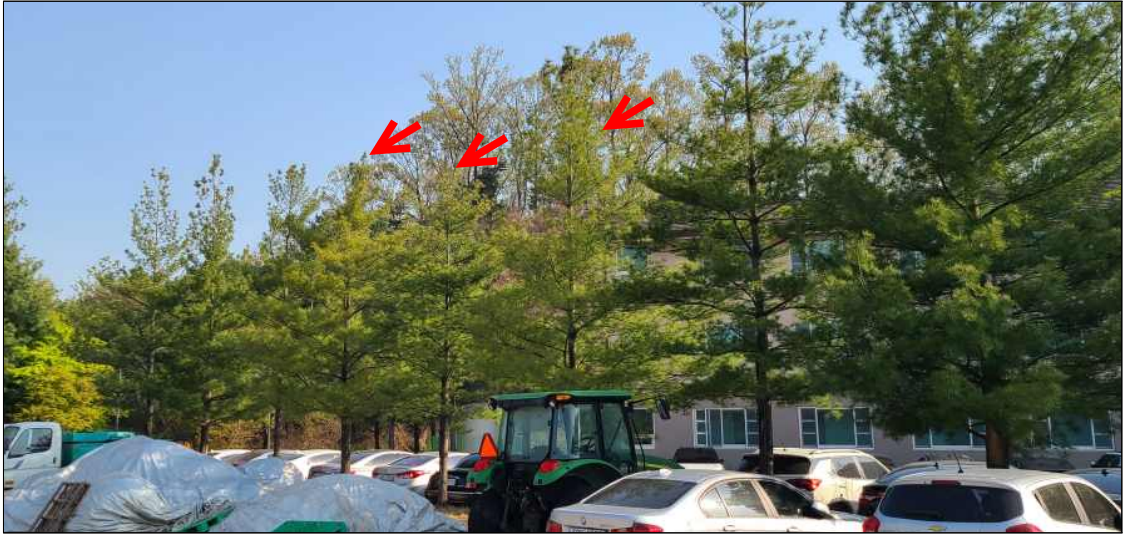
- 2020. 5. 11. 건진 당시보다는 시비 관리하여 수세를 회복함.
- 관리동 마당 주차장 경계 식재 화단 스트로브잣나무 3주의 수관부가 황화하고 피해목은 모두 수피가 세로로 터지고 수지(송진)가 유출되어 하얗게 응고되어 있음.
- 송진 유출현상은 침엽수류에서 나타나는 수지동고병(송진줄기마름병) 피해이며(**원색수목환경관리학 469~471쪽 참조**), 남서방향 수피가 세로로 터지고 목질부가 부후한 것은 상렬 피해(**원색수목환경관리학 188~191쪽 참조**)로서 터진 수피부의 줄기가 부후하여 쇠약하고 있는 증상임.
- 여기에 뿌리권의 화단은 폭 160cm로 협소하여 나무가 점점 자람에 따라 뿌리권 영역부족으로 쇠약현상은 지속적으로 나타날 것임.

■ 관리동 앞 화단 식재 스트로브잣나무 황화 및 쇠약증상(2021. 4. 20.)

- 나무에서 1.6m 이상 이격된 거리의 뿌리권 지표에 지렛대로 구멍을 뚫고 고형복합비료 1개/1구멍씩 총 20개/1나무를 시비할 것.

- 7~8월 고온 건조기에 뿌리권 지중관수를 하면 수세 회복에 많은 도움이 될 것임.

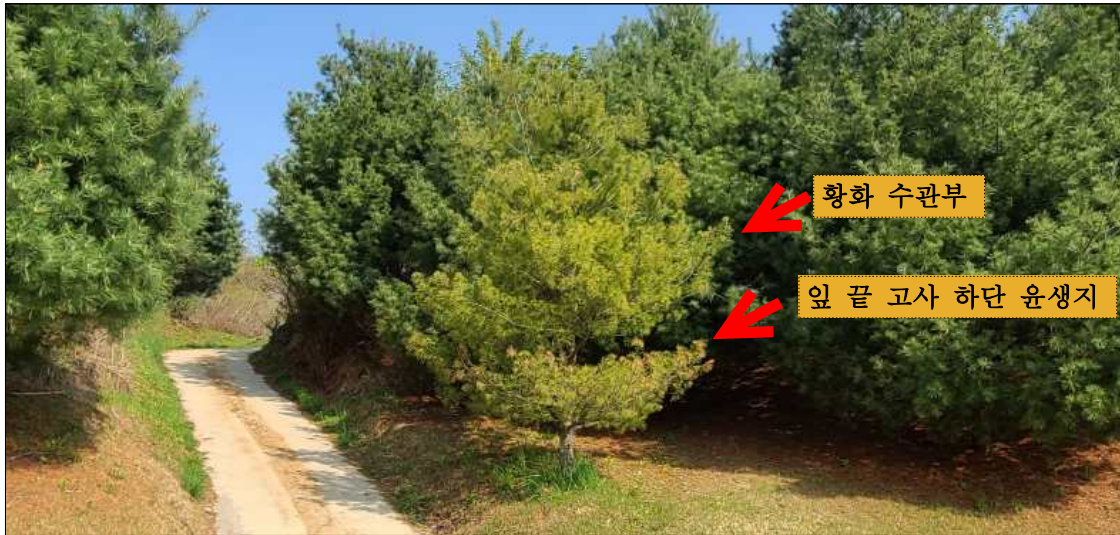
- 2020. 11. 2. 검진당시보다 진행한 상태로서 수관부가 황화하여 쇠약증상을 나타내고 있음
- 줄기 하단부의 수피가 세로로 가늘게 찢어지면서 송진이 흐르고 있음.
- 이의 원인은 송진줄기마름병에 의한 피해임.(원색수목환경관리학469~471 쪽 참조)
- 향후 1~2년 경과하면서 송진유출 현상은 점차 상단부로 진행될 것임.
- 뿌리권을 굴취하여 분감기 재료 여부를 확인하였으나 존재가 확인되지 않았음.
- 하단 동남방향 윤생지의 잎은 적갈색으로 말라 고사가 진행되고 있음.

■ 크리크 #9홀 레디 티 좌 전방 쇠약 스트로브잣나무(2021. 4. 20.)

- 뿌리권 복토 등의 하층을 정리할 것.
- 나무에서 도로방향은 90cm, 상·하·우 방향은 120cm 이격한 뿌리권에 줄기를 기준하여 원형으로 돌아가면서 지렛대로 깊이 20~30cm의 구멍을 2줄로 20~30cm 간격으로 엇갈리게 뚫고 고품복합비료 1개/1구멍씩 총

45개를 시비할 것.

- 하단 제1단의 윤생지는 가지 끝을 잘라 정지할 것.

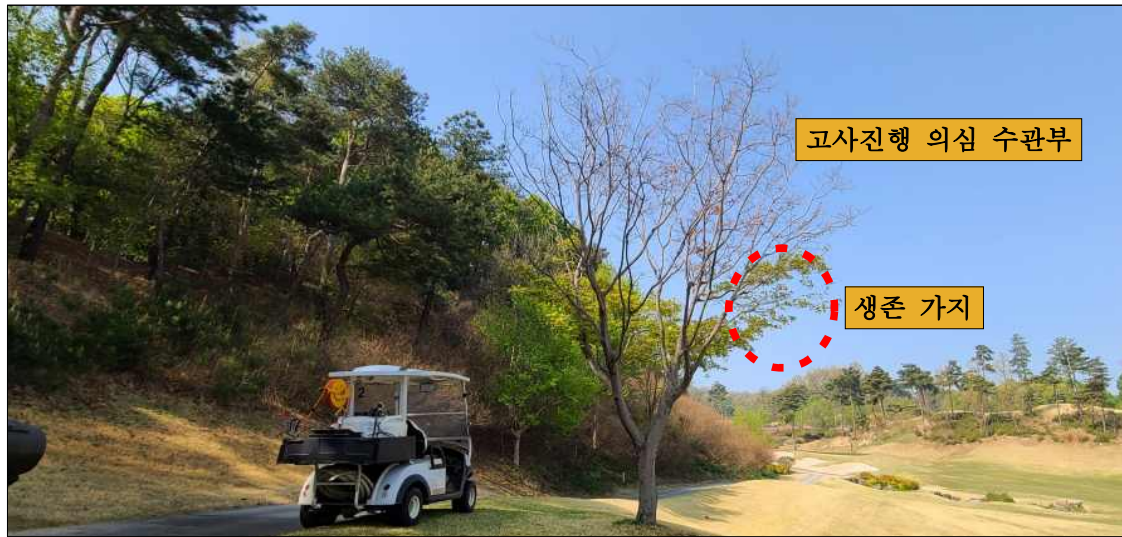
- 1개 가지가 생존하여 새잎이 나와 있고 나머지 가지는 모두 새순이 없음.
- 줄기, 새잎이 나오지 않는 가지는 모두 상열 피해(원색수목환경관리학 188~191쪽 참조)로 남서방향 수피가 터져 부후하였거나 부후가 진행되고 있음.
- 수세가 회복되더라도 정단고사 현상은 나타날 것으로 진단됨.
- 뿌리권에 이끼가 발생, 생존하는 것으로 보아 과습한 상태로서 줄기 및 가지 부후를 조장하고 있음.

■ 크리크 #4홀 IP. 좌전방 모래통 옆 단풍나무(2021. 4. 20.)

- 2021년 하절기까지 새순 발생여부를 관찰할 것.

- 잔디밭 관수를 위한 주변의 스프링클러 유무를 확인하고 유함이 확인되면 관수 각도를 조정하여 나무에 관수되지 않도록 할 것.

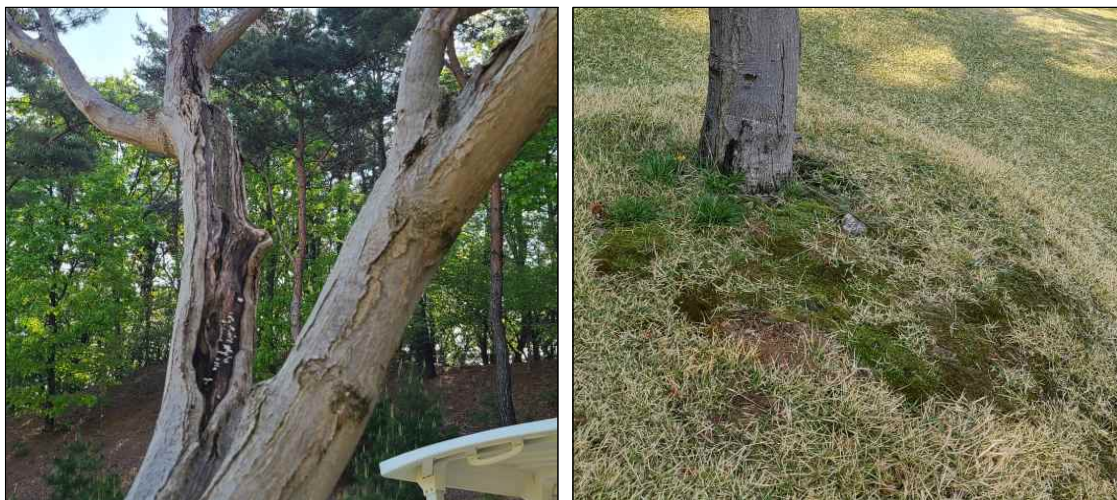
■ 단풍나무 부후 줄기(2021. 4. 20.) ■ 이끼가 자생하는 단풍나무 뿌리권
