조경수 고사여부 진단

- 골프장 : △△△△골프장
- 진단일 : 2021년 12월 11일
- 진단자 : 그린과학기술원 원장 김 호 준

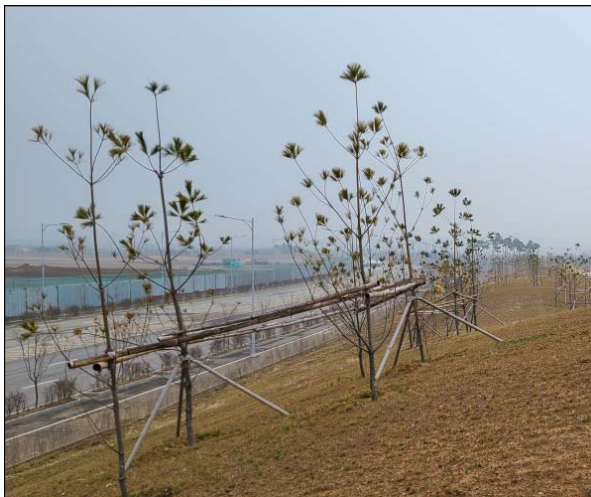
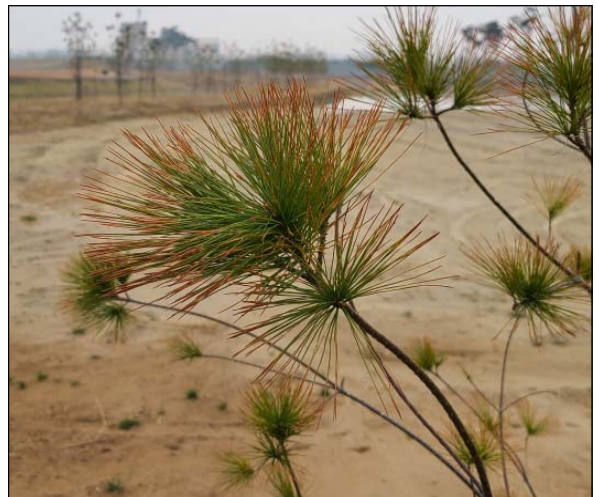
■ 북 코스 #1홀 진입 좌측 마운드 스트로브잣나무(2021. 12. 11.)

- 잎 끝이 황화하고 전반적으로 녹색도가 떨어짐.
- 이는 동절기 상록성 침엽수의 일반적인 증상임. 즉, 잎 끝으로까지의 수분공급 미흡에 의한 엽소(葉燒) 현상으로서 겨울눈이 살아있을 경우 문제되지 않음.

- 1의 (8) 참조.
- 3월경 과 건조가 지속되어 땅이 메마를 경우 지중관수 할 것. 지중관수란 관수 호스 끝에 쇠 파이프 또는 단단한 플라스틱 파이프를 연결하여 뿌리권 땅속에 박아 관수하는 방법임.

- 1의 (8) 참조.
- 4월 중순 이후 나무에서 20~25cm 이격한 4~5방위에 지렛대로 구멍을 뚫고 질소함량 15% 이내 고품복합비료 1개/1구멍씩 총 4~5개/1나무를 시비할 것.

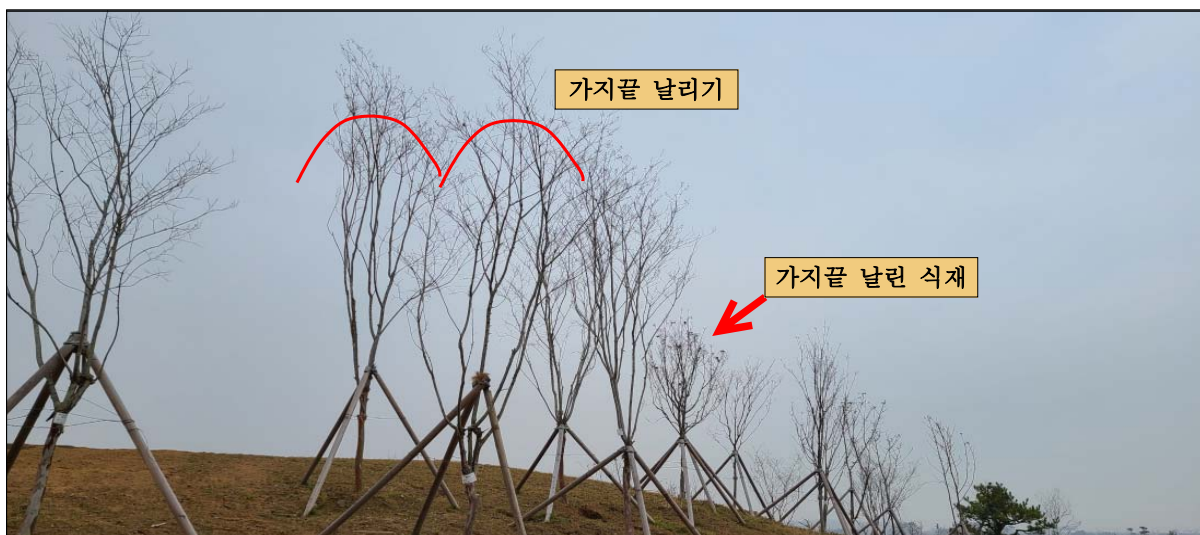
■ 북 코스 #1홀 진입 좌측 마운드 배롱나무 가지 끝 치기 예제(2021. 12. 11.)

- 일부 고사지가 있으나 향후 성장에는 영향이 없으며, 겨울눈의 상태는 녹색과 수분을 유지하는 등 정상적인 월동을 하고 있음.

- 가지 끝을 자르지 않고 식재하여 새순 발생기가 되면 고사지가 증가할 것임.

- 줄기감기를 하지 않아 활착에 다소 영향이 있을 것이나 가지치기, 시비 등으로 회복 가능함.

- 배롱나무는 월동 후 가지 끝이 마르는 현상이 있고, 새순받기를 위하여 연필 굵기 이하의 가지는 모두 자르고 식재하는 것이 수형관리 및 개화량을 높일 수 있음.
- 본 작업이 이루어지지 않고 식재되어, 향후 수세강화에 시간이 다소 소요될 것이고 개화량 또한 흡족하지 못할 것으로 예상됨.
- 3~4월경 가지 끝에서 1~1.5m 길이가 잘라 새순받기를 하면 굵은 새순이 나오고 개화량도 증가할 것임.

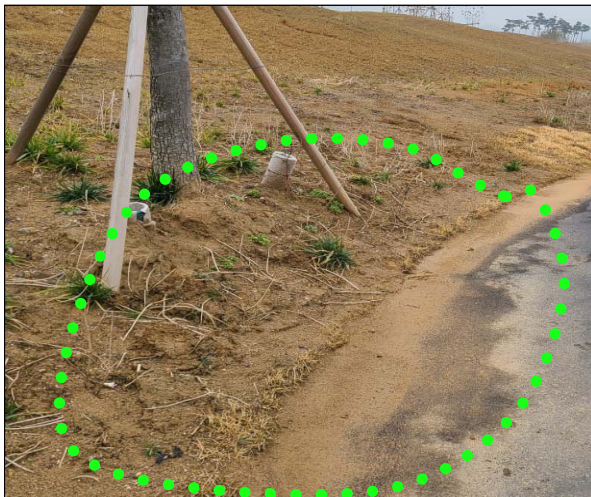
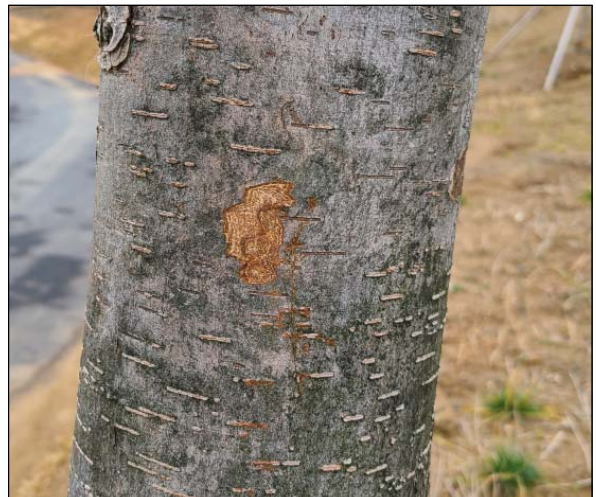
- 카트 로에서 다소 이격된 거리에 식재되었으나 경사면 상단의 지표수기 유입되는 동시 포장도로에 차단되어 배수 불량한 지형에 식재됨.
- 줄기의 수피를 깎아 검진한 결과 수피가 말라 딱딱하고 갈변됨.

- 줄기감기를 하지 않아 수피가 직사광선 피해로 붉게 변색(탐)됨.

■ 과습, 수분 정체지(2021. 12. 11.)

■ 고사줄기 수피 갈변(2021. 12. 11.)

- 현재의 줄기상태로 보아 고사목으로 진단됨. 몇몇 가지가 생존하더라도 경관가치가 훼손된 나무로서 교체 대상임.
- 향후 보식할 경우 카트 로에서 최소 2m 이상 이격된 경사면 상단에 식재할 것.
- 식재 구덩이와 카트 로 사이에는 반드시 배수를 염두에 두며, 줄기감기를 할 것.

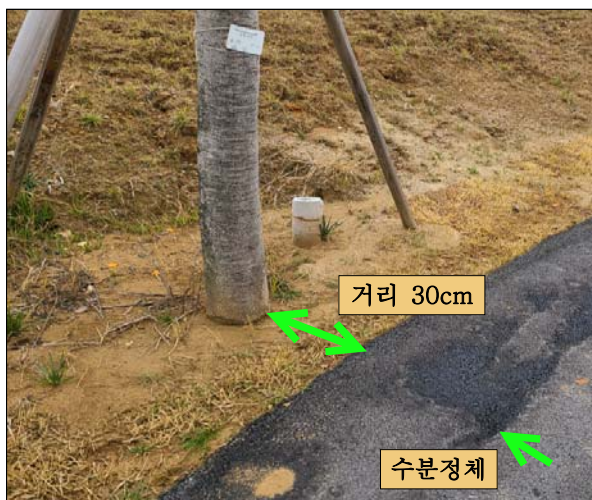
- 카트 로와의 거리가 30cm 이내로 좁아 포장도로가 뿌리분을 덮고 있음. 이는 생존하여 살아가더라도 뿌리가 자람에 따라 도로를 파손시킬 것임.
- 과습한 상태이며, 경사지 상단의 물이 정체되고 있음.
- 수피를 깎아 검진한 결과 녹식을 유지하고 있으나 쇠약상태에서 고사가 진행되고 있는 것을 판단됨.
- 개엽 시기에 잎이 피는 정도를 참고하여 고사율을 재 검진한 다음 교체, 위치이동 식재 등의 방안을 강구할 것을 권고함.

■ 과습, 수분 정체지(2021. 12. 11.)

- 경사면을 감안하여 길을 따라 배수로 설치 또는 교체 식재

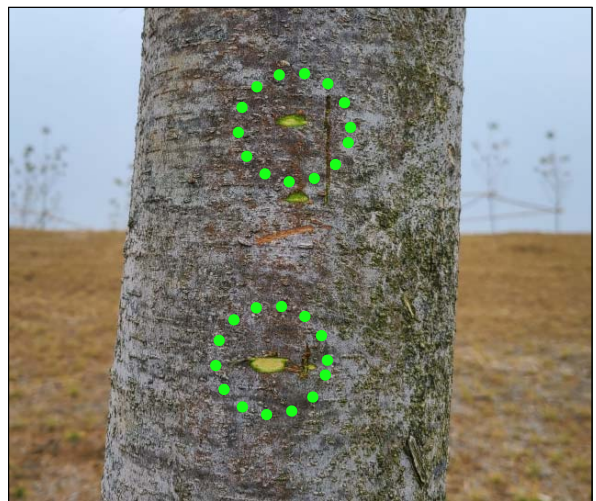
- 분지한 줄기가 길게 박피되어 목질부가 노출되어 물질이동 조직이 손상된 것으로 진단됨.

■ 녹색유지 수피(2021. 12. 11.)

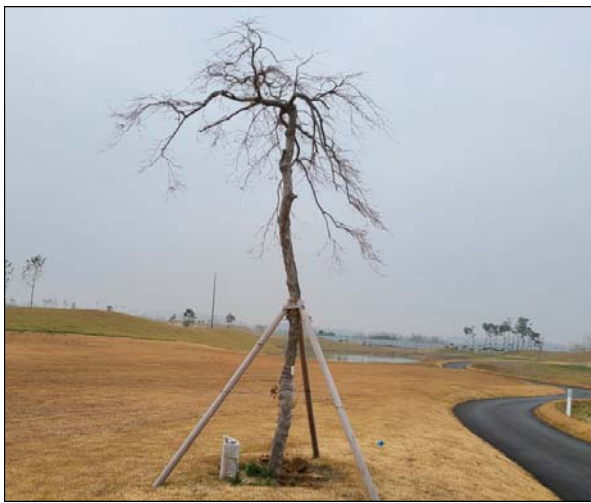
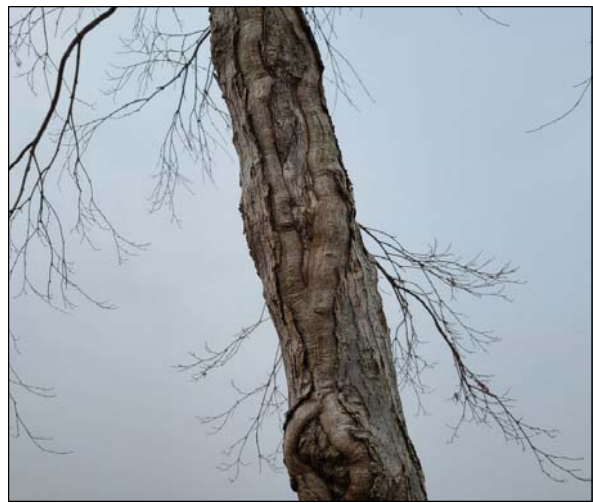
- 5cm 정도 심식되었고 고무 바가 제거되지 않았음.
- 지형상 평지식재에 해당하나 카트 로 방향으로 경사가 있어 배수는 크게 문제되지 않음.
- 다만 내염성이 다소 약해 건조기 지중 염분수 상승으로 잎 끝이 타는 피해가 예상됨.

- 쇠약한 상태이나 건강에는 크게 문제되지 않음.
- 줄기에는 많은 상처가 있으나 모두 치유된 상태로서 수세에는 크게 영향이 없는 것으로 진단됨.

■ 북 코스 #2홀 공작단풍(2021. 12. 11.) ■ 줄기상처 유합(2021. 12. 11.)

- 유공관을 통한 지중관수를 하고 필요시 물분을 조성하여 지표관수를 겸할 것.

- 뿌리분(유공관 위치) 가장자리를 따라 20cm 간격으로 구멍을 뚫고 1의 (6)과 동일 방법으로 시비
- 시비량은 뿌리분을 한바퀴 돌아가는 양임. 다만, 과량 시비되지 않도록 주의할 것. 1개의 비료가 과량 시비되어도 나무가 고사할 수 있음.

- 나무가 1차적으로 활착한 다음, 뿌리분 감기재료 고무 바를 반드시 제거할 것.

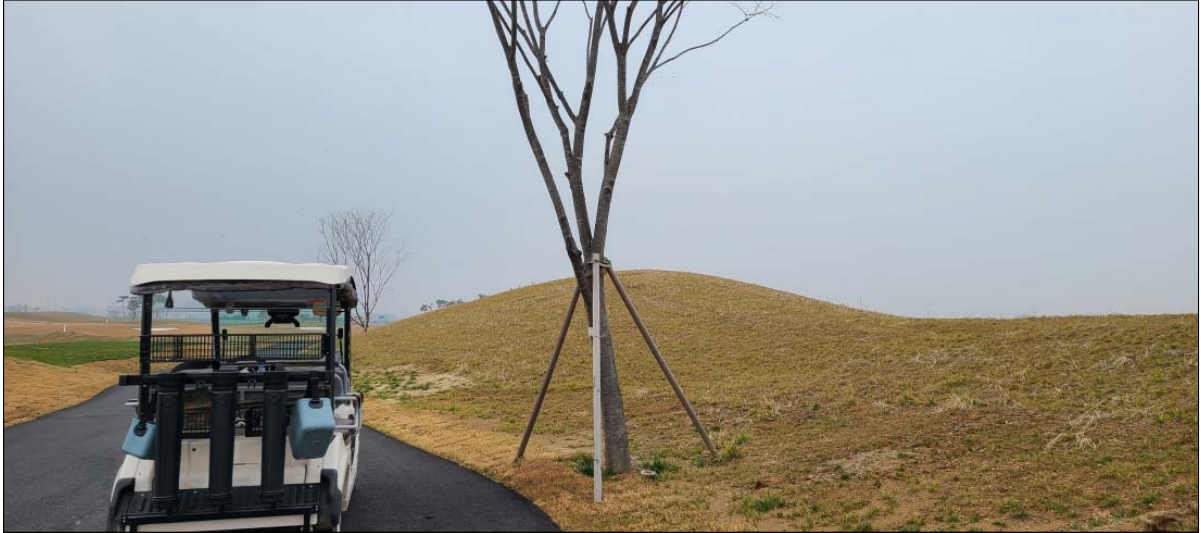
■ 북 코스 #3홀 느티나무(NO.31)

- 다소 약한 상태이나 생존함.
- 경사지 하단, 카트 로와 인접하여 향후 도로파손 현상이 있을 것임.

- 1의 (8) 관수방법과 동일

- 1의 (8) 시비방법과 동일. 과량시비 금지

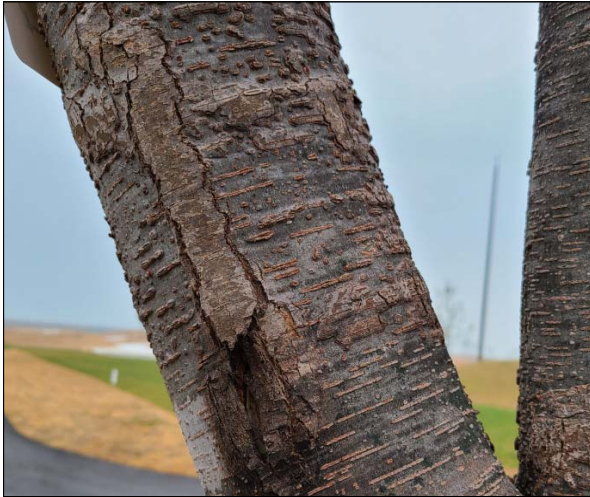
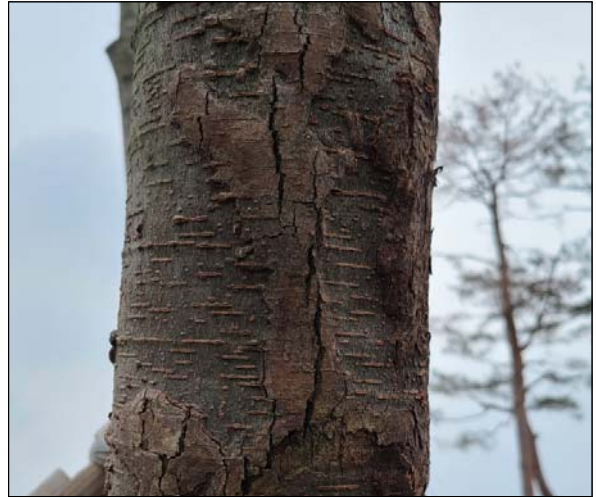
- 줄기감기를 하지 않아 남서방향 줄기의 수피 터짐 현상이 심해 수세약화가 초래되고 있음
- 옆의 1주는 고사하여 벌채되었음.

■ 북 코스 #4홀 느티나무 수피 터짐

- 1의 (8) 관수방법과 동일
- 특히 아스팔트 포장으로 고립된 지역으로서 수분부족, 양분부족을 겪기 쉬운 위치에

- 시비는 부산물비료(생명정 등) 위주로 시비하되, 질소함량 15% 입상비료를 생명정을 기준으로 할 때 200g(종이컵 1개 분량)/부산물비료 1포(20kg)/1나무를 혼합 시비할 것.

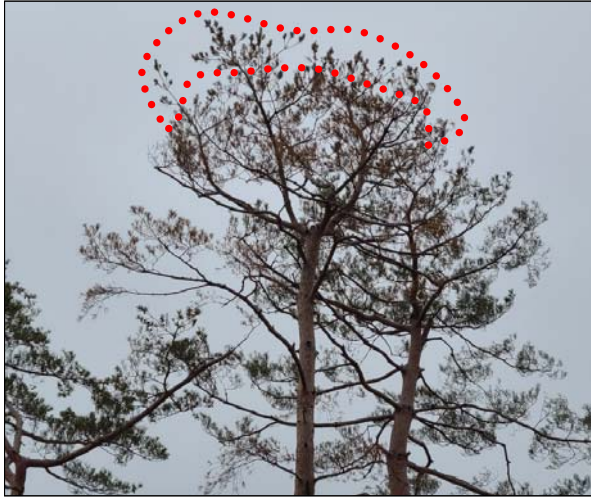
- 3주 중 1주(중간 재체목) 수관부의 70%가 붉게 고사하였으며, 생존 30%의 끝가지에 녹색 순이 자라고 있음.
- 나무의 크기에 비하여 수관부 고사량이 많아지면서 고사 진행속도가 높아질 것임.
- 지상 1.5m 높이 줄기에 직경 10cm, 2m 높이 줄기에 20~40cm 크기의 박피가 수세약화 원인의 하나로 작용함.

■ 북 코스 #4홀 소나무 생존 수관부

- 교체

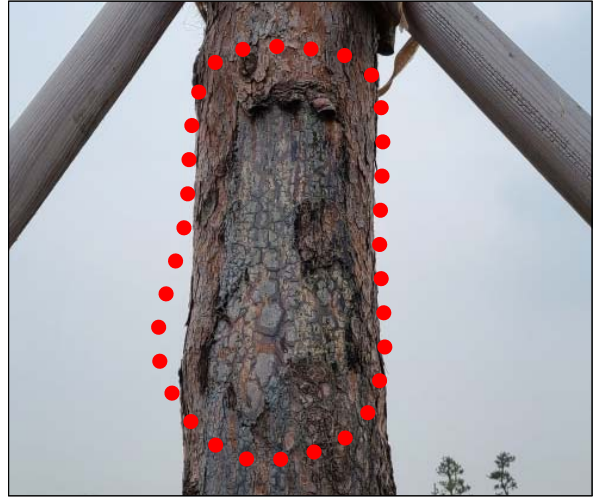
■ 북 코스 #4홀 소나무 줄기 박피

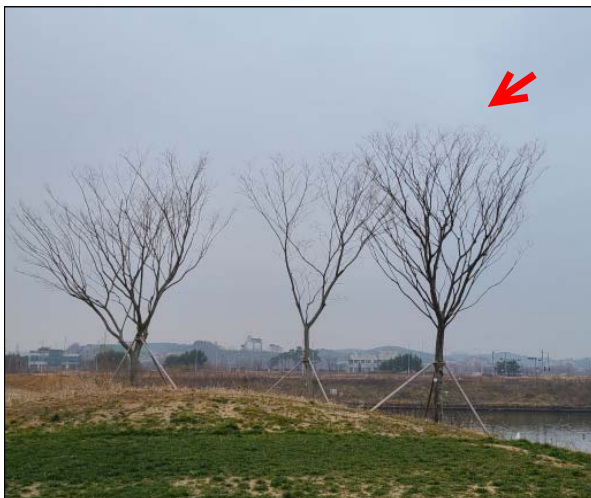
- 우측의 나무는 줄기 및 가지가 진딧물의 배설물로 검게 오염됨.
- 오염 상태로 보아 생육기에 상당한 피해를 받았으며, 쇠약 원인의 하나로 작용함.

■ 북 코스 #5홀 진딧물 피해 느티나무

- 2월 하순~3월 초순 끝까지 1m 정도를 잘라 새순을 받을 것.

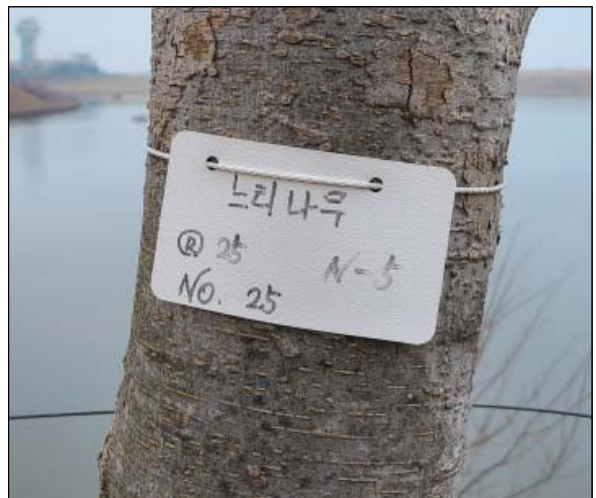
■ 북 코스 #5홀 느티나무(2021. 12. 11.)

- 현재는 수세가 약화되었으나 생존한 상태임.
- 2022년 봄 새순발생 상태에 따라 생존여부 재진단이 필요함.

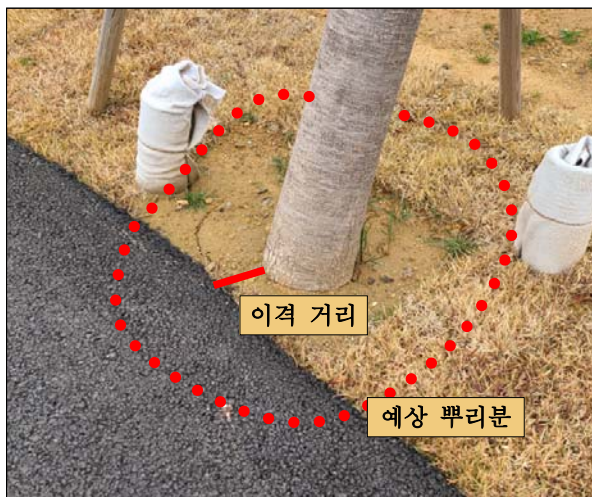
- 카트 로와의 식재거리가 짧아(10cm) 아스팔트에 덮여 수세약화가 초래됨.
- 줄기감기 하지 않아 남서방향 수피 터짐 발생, 수세약화 원인의 하나로 작용함.
- 현 상태로 관리될 경우, 2022년 생육기까지는 생장해갈 것으로 보이나 쇠약도는 점차 높아질 것임.

■ 카트 로와의 좁은 이격거리 10cm

- 아스팔트와 최소 1.5m 이상 이격거리에 옮겨심는 방안. 그러나 위치 이동을 하였을 경우 생존을 보장할 수는 없음.

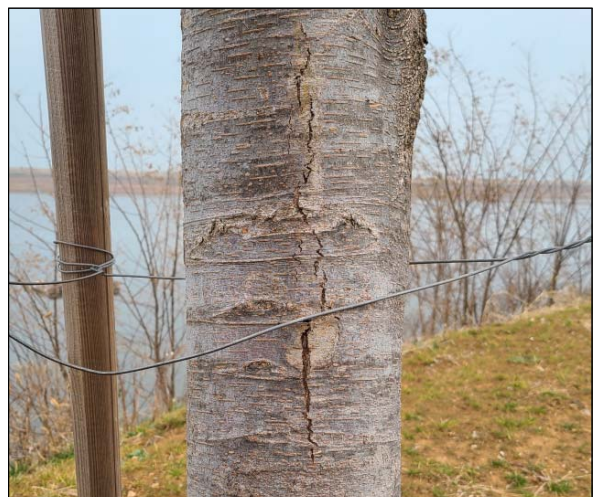
■ 수피 터짐(2021. 12. 11.)

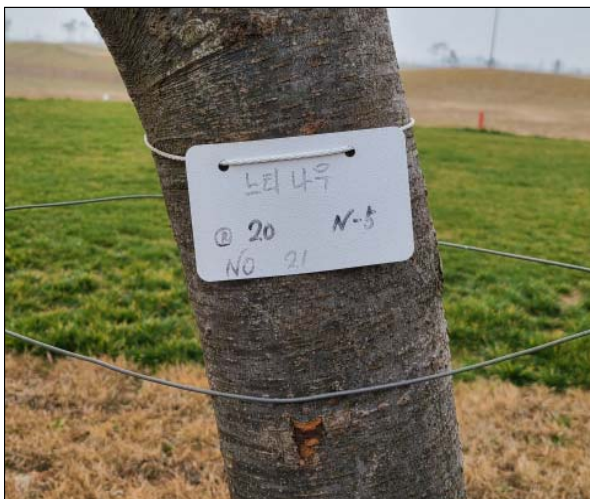
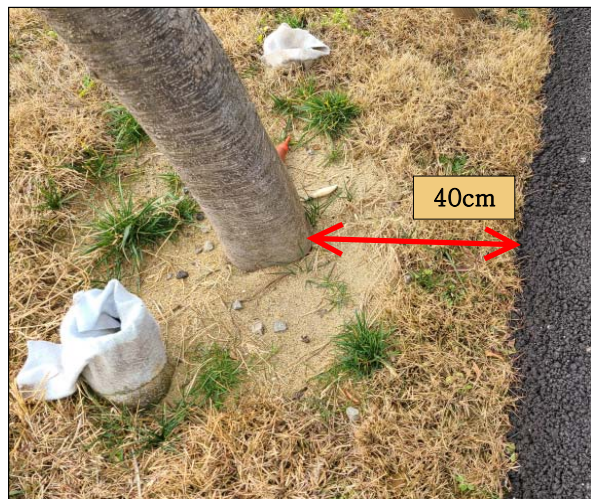
- 현재는 생존하고 있으나 월동 이후 봄철 쇠약도는 더 높아지고 고사 위험도 또한 높아질 수 있음.
- 식재 거리는 40cm 정도로서 다소 좁기는 하지만 성장에는 크게 무리되지 않음.

■ 쇠약 고사 진행 북 코스 #5홀 느티나무 ■

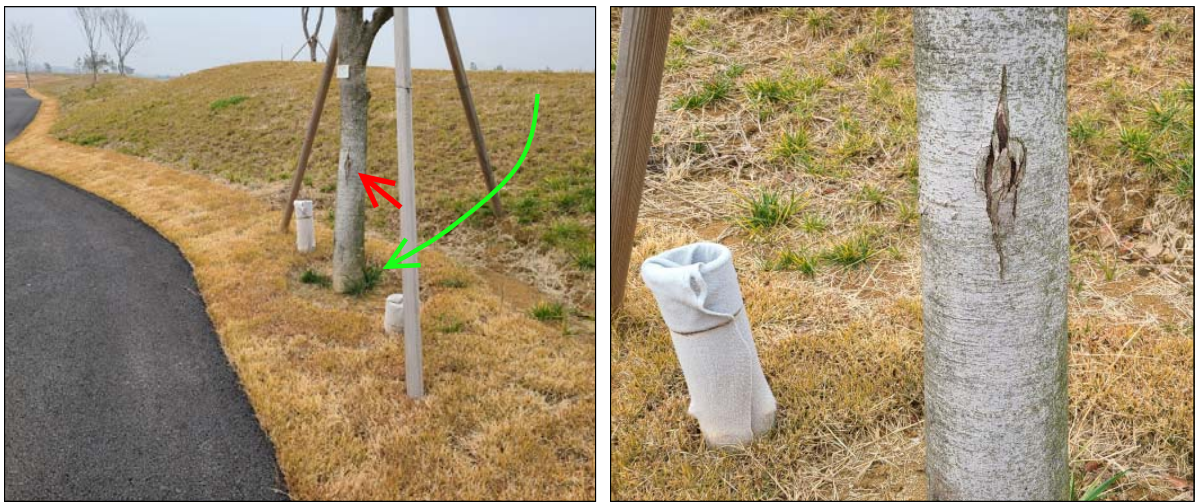
- 현재는 생존하고 있음.
- 줄기감기를 하지 않아 남동방향 수피 터짐 현상이 발생

■ 느티나무 할렬(↑)과 경사면 지표수 이동(↑) ■ 줄기 할렬 근경(2021. 12. 11.)

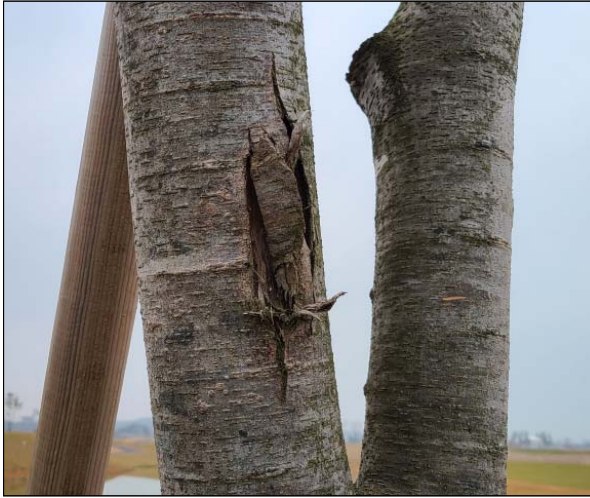
■ 북 코스 #6홀 티 우측 느티나무

- 줄기감기를 하지 않아 수피 터짐 현상이 발생함.
- 배수력이 약한 상태임.

- 연못 방향으로 명·암거 설치

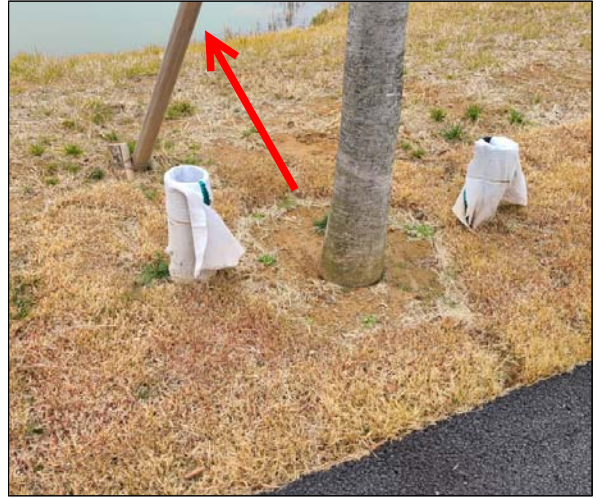
■ 배수로 설치방향(2021. 12. 11.)

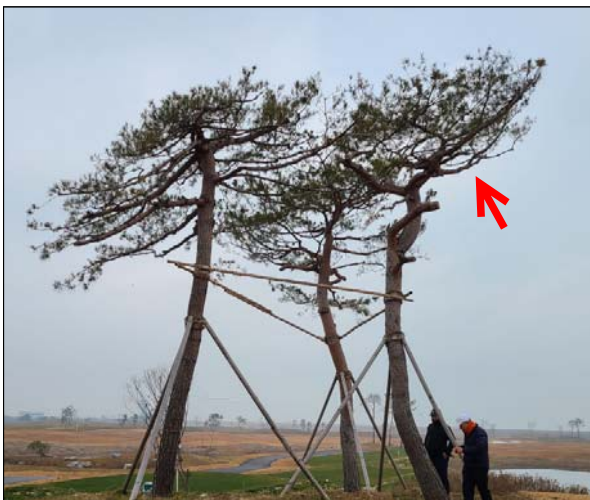
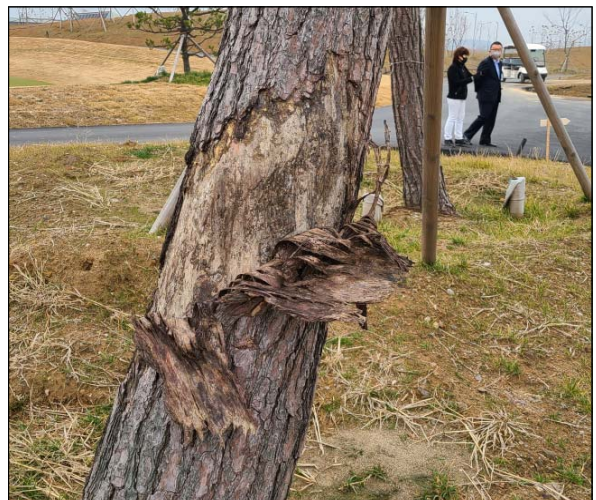
- 3주 중 1주(우측의 나무)가 쇠약한 상태이며, 일부 가지가 황화함.
- 쇠약목 줄기는 길이 60cm, 폭 50cm로 박피되어 수세약화 원인으로 작용함. 이 면적은 줄기직경 3/4이 박피된 것임.
- 다소 언덕 지형에 식재되어 배수는 문제되지 않음.

■ 북 코스 #7홀 백티 후방 쇠약 소나무

- 원활한 생장을 위해서는 뿌리권 시술이 필요함.

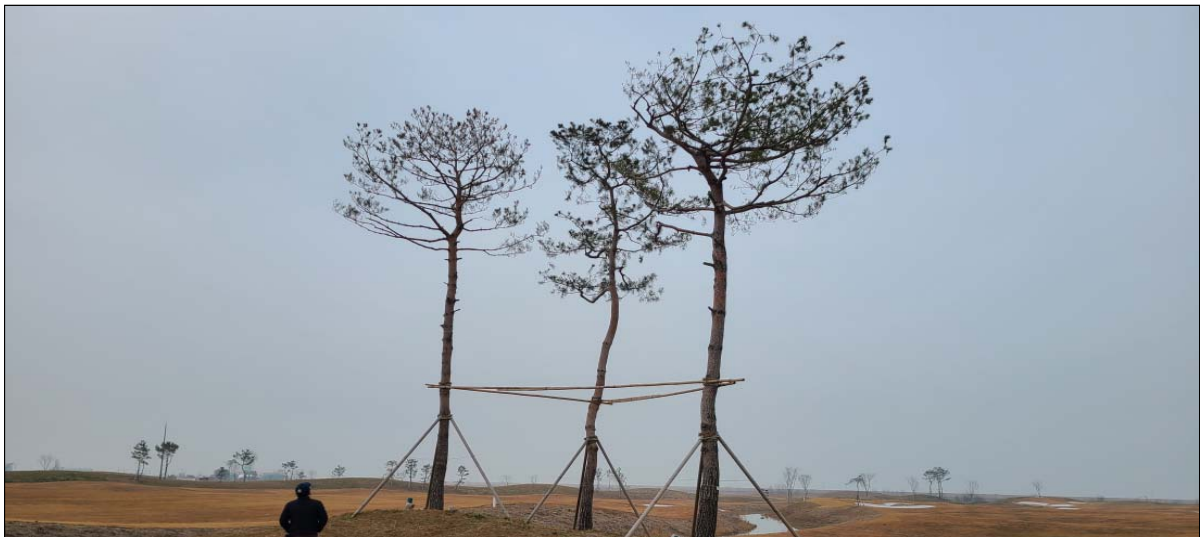
- 수관부가 빈약하고 일부 가지가 붉게 마름.
- 월동 후 5월 경 새순발생 정도를 진단하여 생존 확실성 판단이 이루어 져야 함.

■ 북 코스 #7홀 티 좌측 쇠약 소나무(2021. 12. 11.)

- 원활한 생장을 위해서는 뿌리권 시술이 필요함.

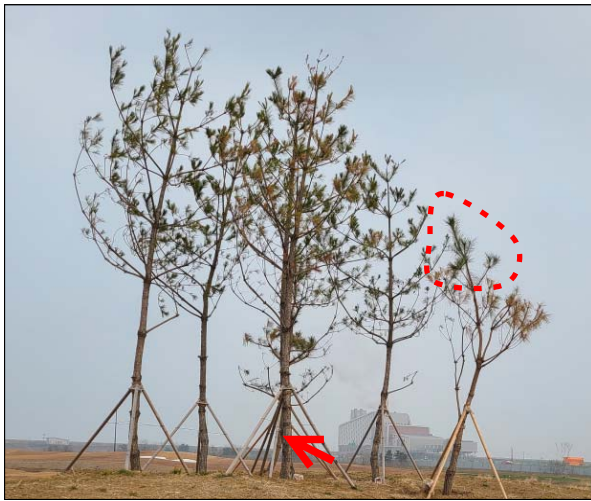
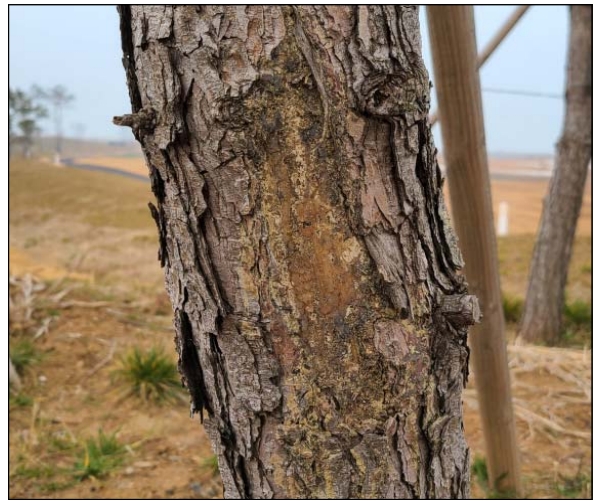
- 1주 고사, 1주 수관의 10% 생존하는 등 고사 진행, 다른 개체목은 쇠약
- 고사목은 박피되어 조직이 손상됨으로써 고사원인의 하나로 작용함.

■ 고사목(↑), 생존 10% 수관부(O)

■ 박피, 조직 손상(2021. 12. 11.)

- 고사목, 수관부 10% 생존 목은 교체

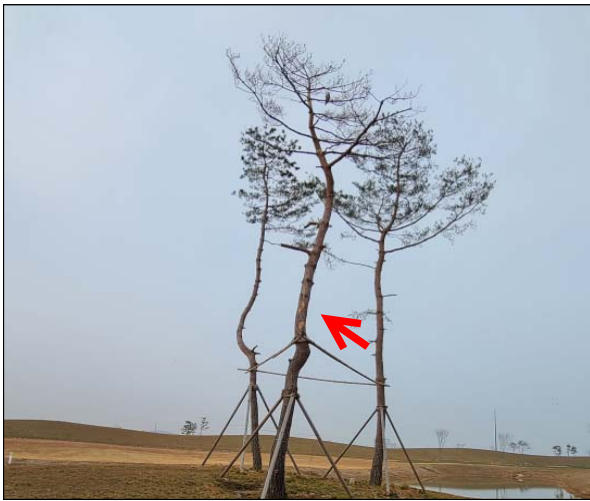
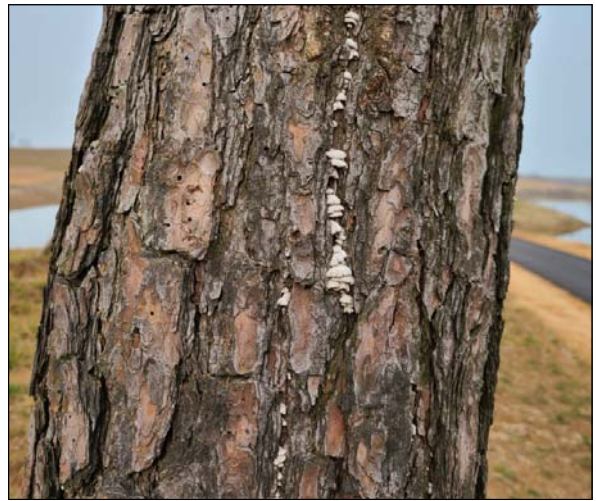
- 3주 중 중앙의 큰 나무는 고사함.
- 나머지 2주는 녹색도, 밀도 등이 높고 생존함.
- 고사목은 나무좀 공격과 줄기부후에 의한.

■ 고사목(2021. 12. 11.)

■ 줄기부후 버섯 발생(2021. 12. 11.)

- 고사목은 교체

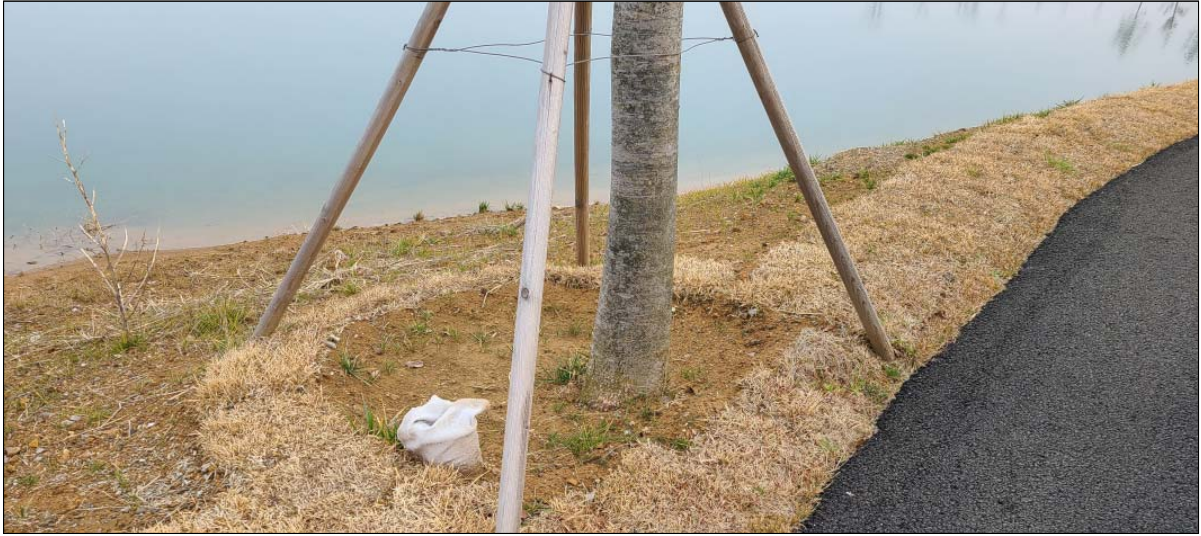
■ 북 코스 #12홀 레디 티 우측 느티나무(2021. 12. 11.)

- 줄기감기, 식재기술 미흡 등으로 쇠약상태임.
- 지형 등으로 보아 월동 후 수세가 회복될 것으로 기대됨.

- 연못방향 명거설치

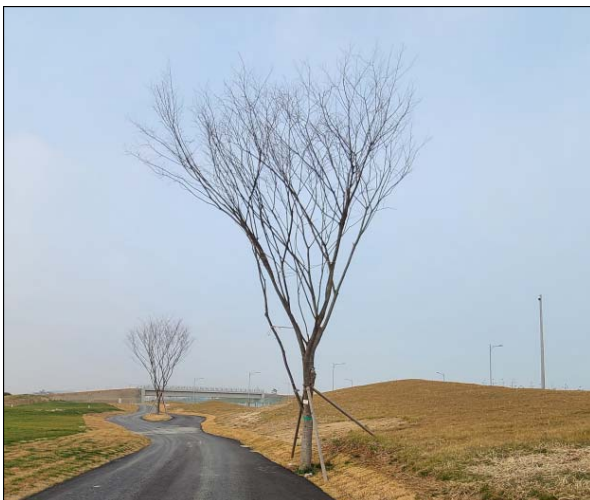
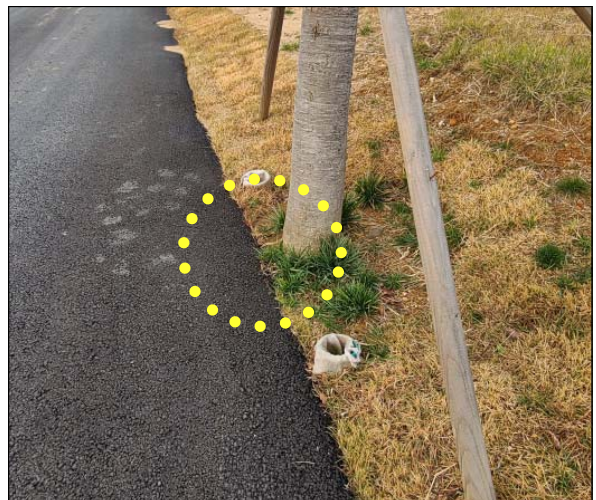
- 현재의 생육상태는 정상적임.
- 도로 포장 이전에 식재됨으로써 뿌리분이 포장도로 밑에 매립됨.
- 향후 성장에는 다소 영향이 있을 것이 예상되나, 활착할 경우 도로 파손이 있을 것임.

■ 카트 로에 덮인 느티나무 뿌리분

- 도로와 가까워 향후 생장에 영향이 있을 것이며, 도로 파손 우려가 높음
- 나무의 생장과 도로 내구성을 위하여 경사면 상단방향으로 위치 이동 방안이 있음.
- 위치이동 거리는 도로에서 최소 2m 이상. 그러나 위치이동 식재 불량 시에는 고사 우려가 있음.

- 경사면에서 유입되는 물을 차단하기 위하여 상단에 얇은 측구를 조성하거나 나무 좌우에 명거(明渠) 또는 암거(暗渠)를 조성할 것.

- 1의 (8) 참조.
- 원활한 생장을 위해서는 뿌리분 상단(경사면 상단방향)에 물분을 만들고 관수할 것.

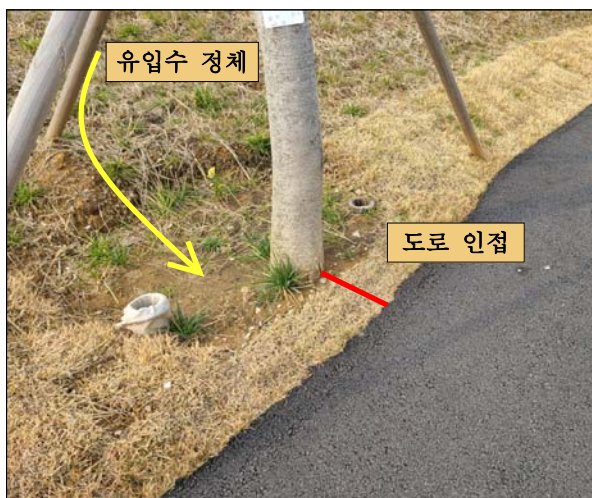
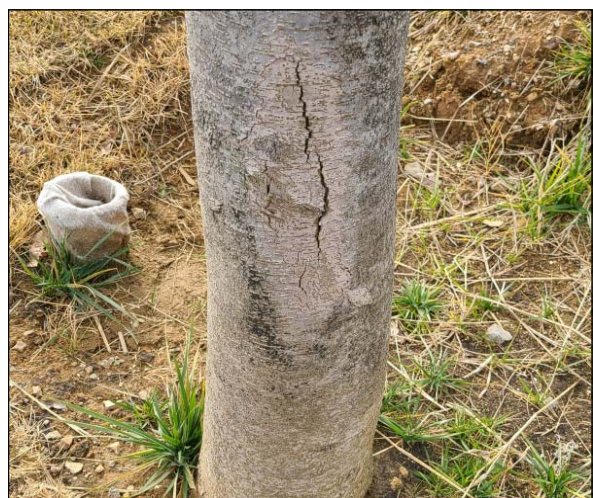
■ 남 코스 #3홀 티 좌측 느티나무(NO.38)

- 수세는 다소 쇠약한 상태이나 해동 이후 활착할 것으로 예상됨.
- 도로와 30cm 정도 인접하고 높이도 비슷하여 향후 생장에는 다소 영향이 있을 것으로 예상됨.
- 식재지가 구덩이처럼 조성되어 강우시 과습이 초래될 수 있음.

■ 줄기감기 미실시 수피 터짐, 열해

- 줄기감기가 되지 않아 수피가 터지고 변색되는 등 생활조직의 손상이 초래되어 향후 수세약화 원인의 하나로 작용할 수 있음.

- 위치이동 거리는 도로에서 최소 2m 이상. 그러나 위치이동 식재 불량 시에는 고사 우려가 있음.

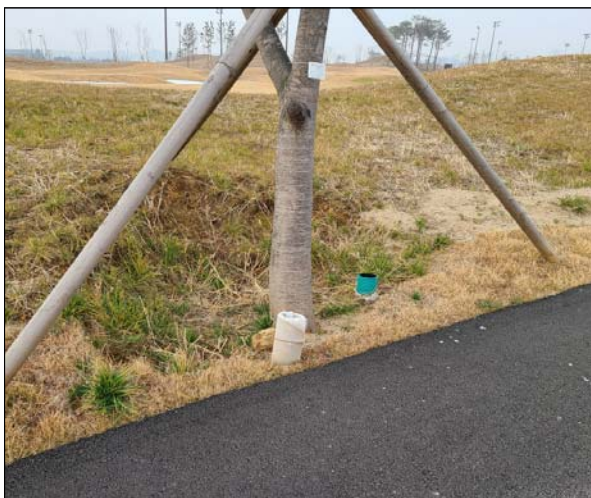
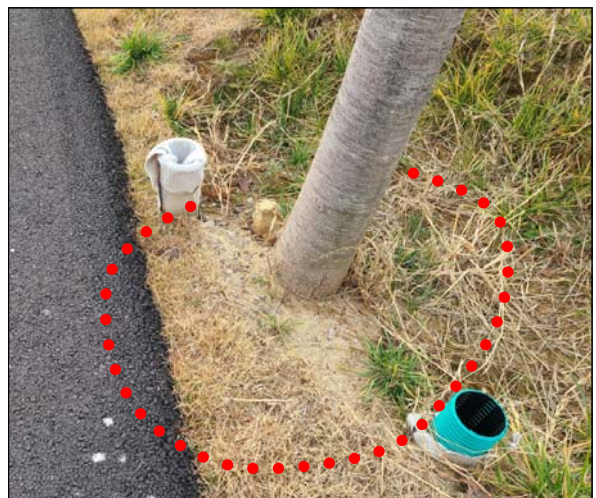
■ 남 코스 #3홀 레디 티 느티나무

- 다소 쇠약한 상태이나 해동 이후 활착할 것으로 예상됨.
- 마운드를 깎아 식재함으로써 구덩이처럼 조성되어 강우 시 물 고임 현상이 초래될 수 있음.

■ 뿌리분 크기(2021. 12. 11.)

- 뿌리분의 크기로 보아 위치이동 없이 관리해도 무난할 것으로 예상됨.

- 카트 로 길이 방향으로 배수용 명·암거를 설치하면 활착 및 생장에 유리할 것으로 진단됨.

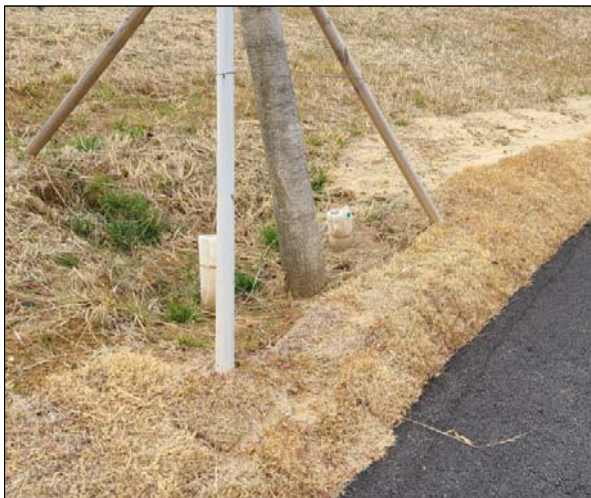
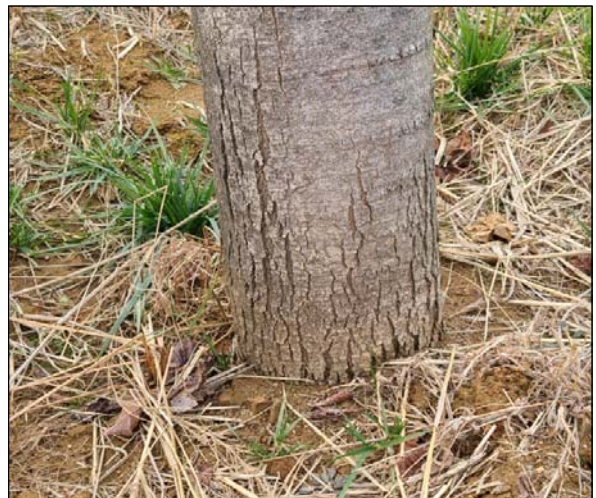
■ 남 코스 #4홀 화이트 티 느티나무

- 경사지를 깎아 식재함으로써 식재 구덩이가 약간의 웅덩이를 형성하고 카트 로 경계에 잔디를 식재함으로써 배수불량 초래
- 근원부가 길이방향으로 할렬되고 향후 수세약화가 초래될 수도 있음.
- 카트 로와의 거리는 무난함.

- 카트 로 방향으로 배수용 명거를 설치하면 활착 및 생장에 유리할 것으로 진단됨.

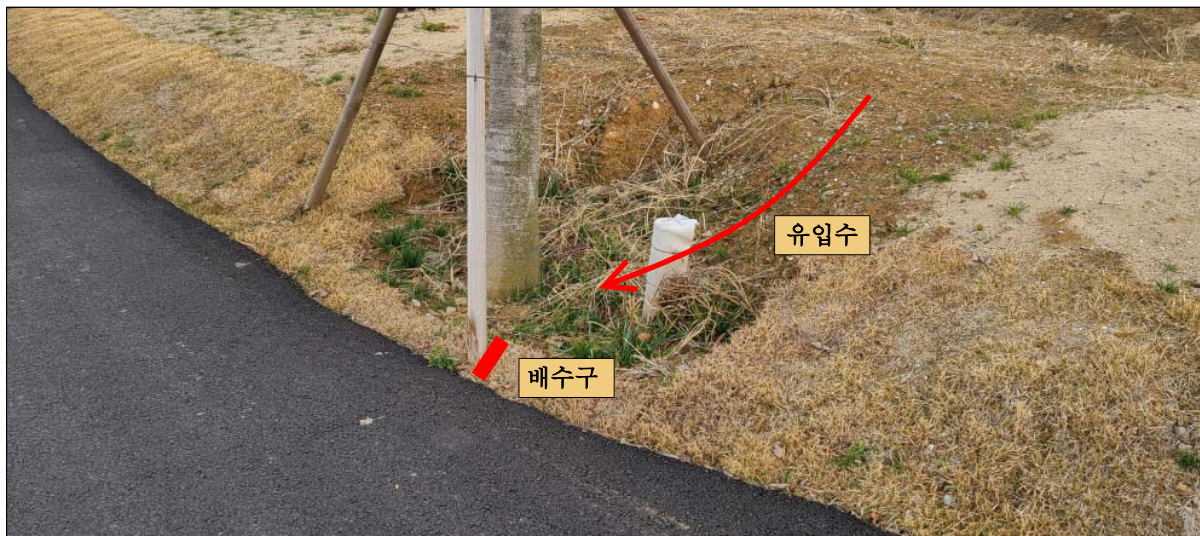
- 현재의 수세는 무난한 것으로 보이나 뿌리분이 포장도로에 묻혀 향후 생장을 불량하게 할 수 있음.
- 줄기감기를 하지 않아 향후 수세가 악화될 경우 수피 터짐, 열해 우려가 높음.

■ 유입수와 배수용 명거 위치(2022. 12. 11)

- 카트 로 방향으로 배수용 명거를 설치하면 활착 및 생장에 유리할 것으로 진단됨.

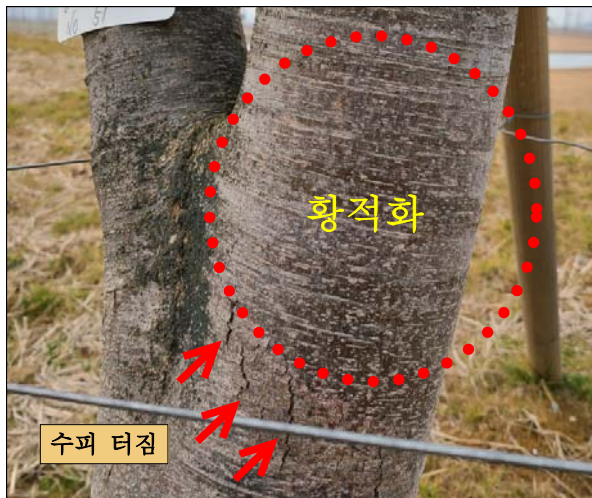
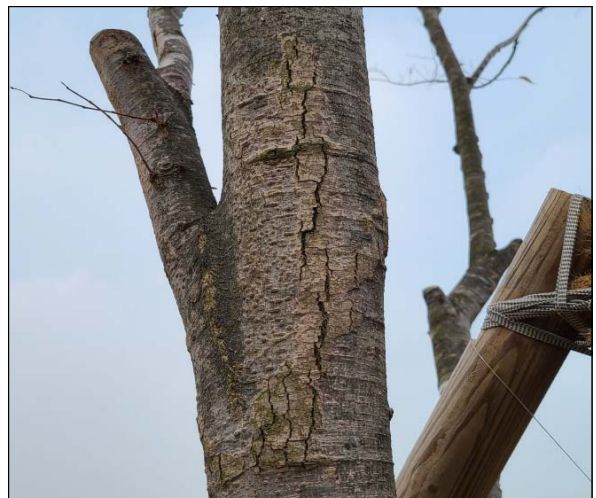
- 도로와의 거리는 다소 가깝기는 하지만 구덩이가 깊어 인접지에서 토사가 유입되어 심식 결과가 초래됨.
- 구덩이 또한 웅덩이 형태로 조성되어 강우기에는 과습이 초래될 수 있음.

■ 직사광선 피해 열해, 할렬

■ 수피터짐 현상(2021. 12. 11.)

- 카트 로 방향으로 배수용 명거를 설치하면 활착 및 생장에 유리할 것으로 진단됨.

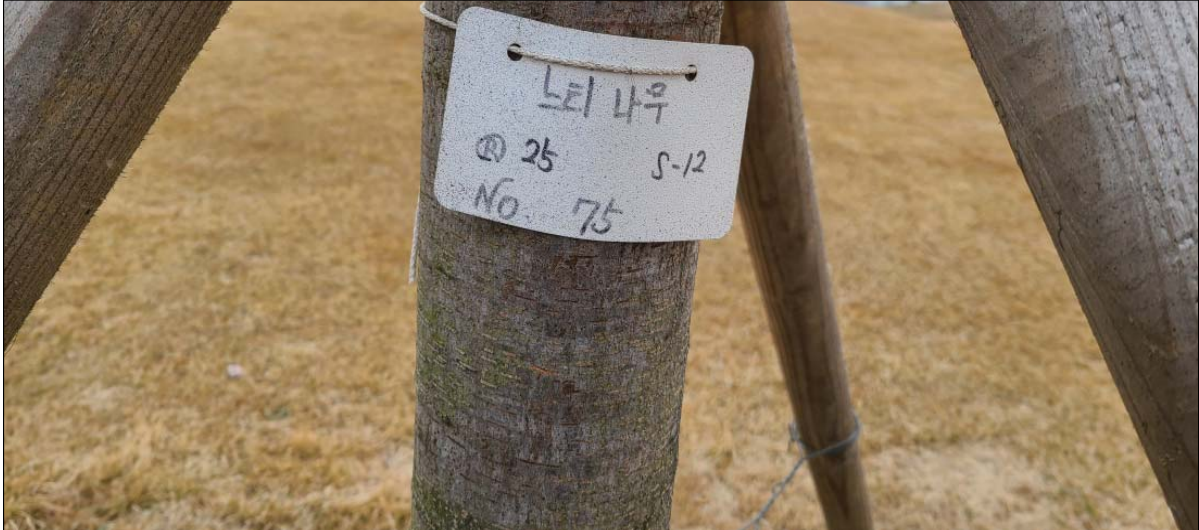
■ 남 코스 #12홀 그린 후방 카트 로 좌측 느티나무(NO.75)

- 줄기감기를 하지 않아 수피 손상, 기타 식재기술 미흡 등으로 고사,

- 생장기에 진딧물 피해로 줄기와 가지에 배설물로 검게 오염됨. 수액약탈에 의한 수세

약화

- 적정 크기, 수종을 선정하여 식재하되 식재깊이, 배수, 줄기감기 등의 작업 철저

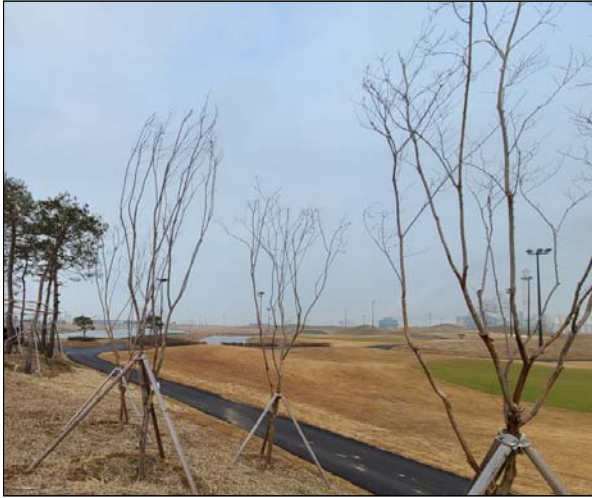
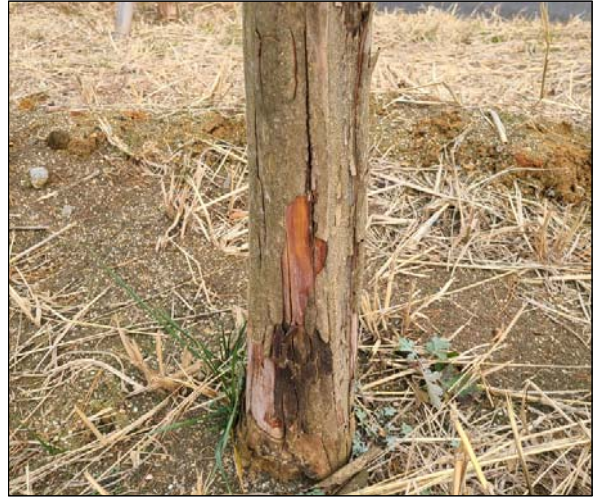
■ 남 코스 #9홀 백 티 뒤 배롱나무

- 배롱나무 5주가 식재되었고 줄기감기를 하지 않아 수피 터짐 현상이 발생하였고 1주는 고사함

■ 수피 할렬 고사 배롱나무(2021. 12, 11.)

- 적정 크기, 수종을 선정하여 식재하되 식재깊이, 배수, 줄기감기 등의 작업 철저

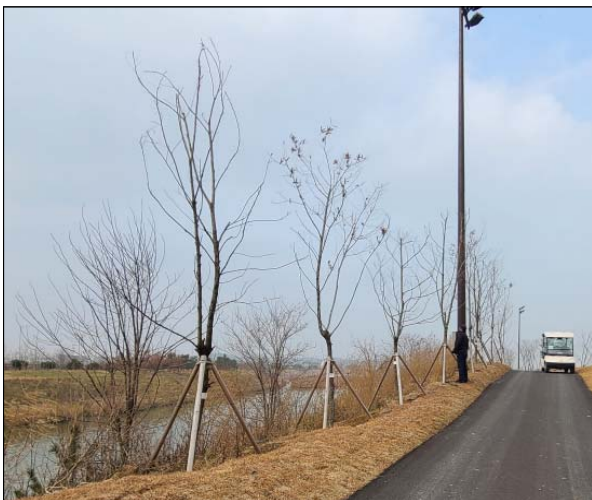
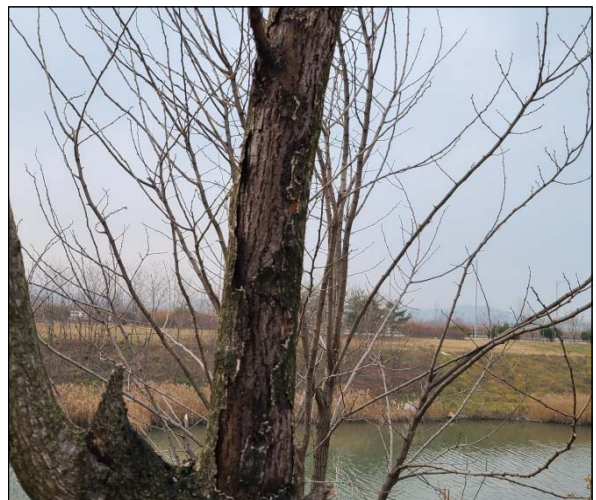
- 상단부는 죽고 줄기 하단, 중간부위에서 맹아가 나와 생존하는 개체가 있음.
- 상수리나무는 잔뿌리가 적고 발근이 어려워 이식력이 불량한 수종의 하나임.
- 식재할 때 초단부를 잘라내고 식재해야 활착률을 높일 수 있음.
- 식재 미흡으로 박피되고 수세 약화, 고사목이 발생함.

■ 남 코스 #10홀 상수리나무(2021. 12. 11,) ■ 박피, 고사 상수리나무 줄기

- 적정 크기의 개체목을 선정하여 식재하되 초단부를 잘라내고 식재 깊이, 배수, 유기질 비료 구덩이 시비
- 줄기의 중간을 잘라내고 식재하는 절간식재 방안 검토를 권고함.

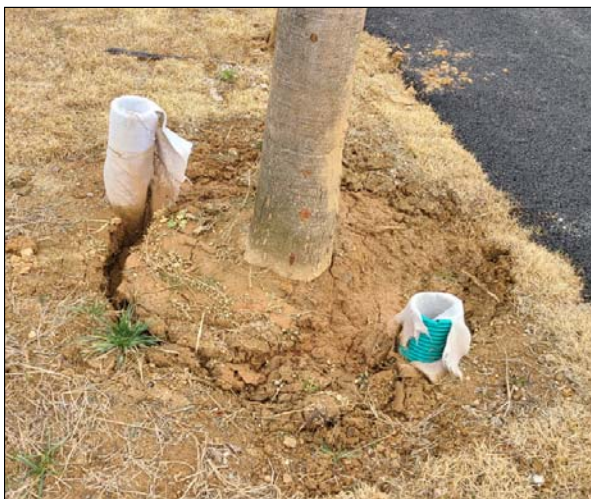
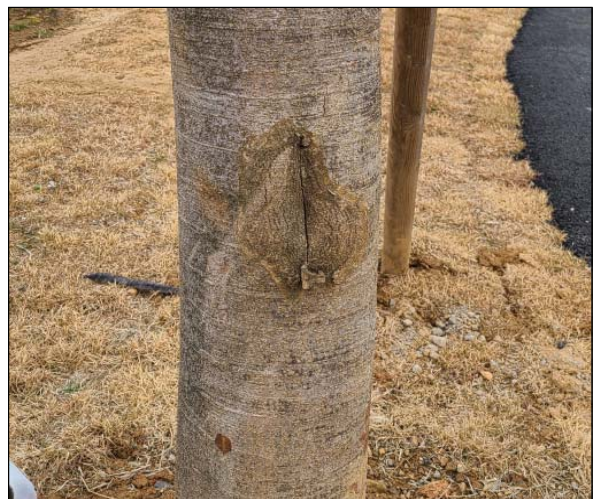
- 바람에 흔들려 뿌리분이 식재 구덩이에서 분리되어 고사 원인으로 작용함.
- 수피 터짐 현상 발생

■ 뿌리분 흔들림과 분리

■ 수피 할렬 #11홀 티 좌측 느티나무

- 적정 크기의 개체목을 선정하여 식재하되 초단부 1m 정도를 잘라내고 식재 깊이, 배수 등의 작업 철저

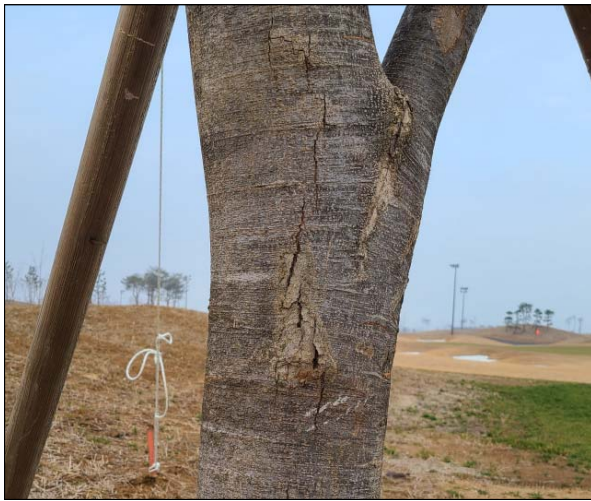
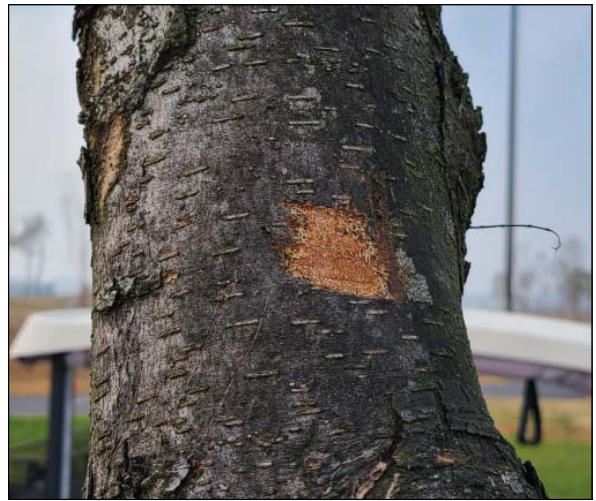
- 수피가 진딧물 배설물에 검게 오염된 정도로 보아 수액약탈이 많았음.

- 여기에 뿌리분 손상, 식재방법 미흡 등의 불량으로 고사

■ 수피 할렬(2021. 12. 11.)

■ 검은 수피, 고사한 갈색 수피

- 적정 크기의 개체목을 선정하여 식재하되 초단부 1m 정도를 잘라내고 식재 깊이, 배수 등의 작업 철저

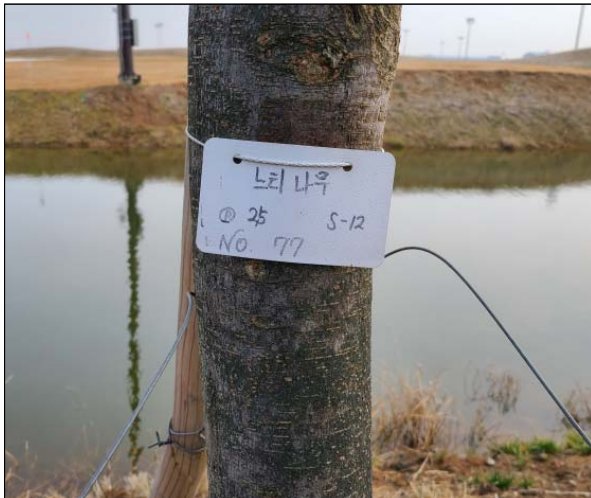
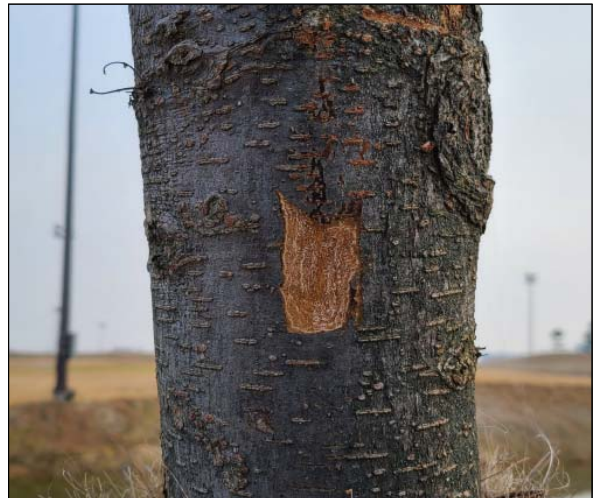
■ 남 #12홀 연못 주변 느티나무

- 남 코스 #12홀 티 우측 느티나무와 동일 현상(진딧물 피해, 식재불량 등)으로 고사

■ 고사한 갈색 수피(2021. 12. 11.)

- (28) 남 코스 #11홀 티 좌측 느티나무와 동일

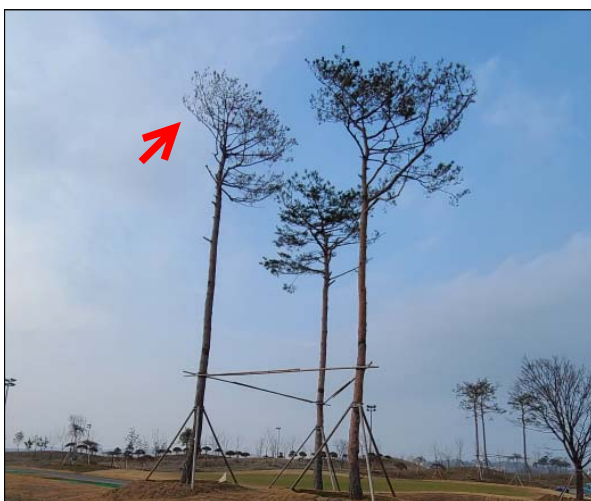
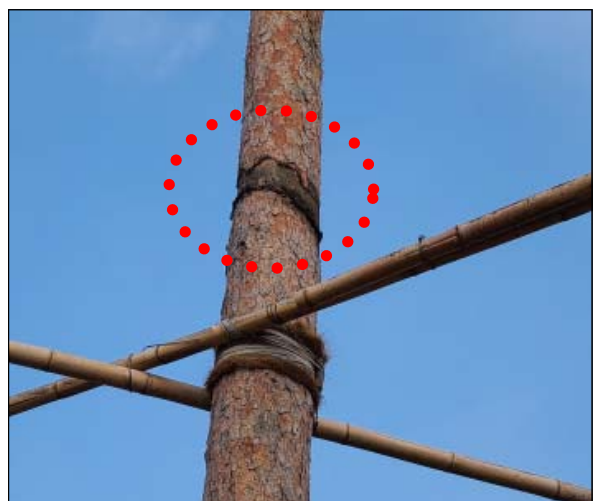
- 가식장에서 3주 모두 당김줄 설치용 바(철선)를 묶었던 부위가 줄기를 한 바퀴 돌아가면서 손상시켜, 물질 이동조직이 파괴됨으로써 쇠약, 고사가 진행됨.
- 1주는 쇠약, 고사 진행. 나머지 2주는 쇠약
- 고사 진행은 향후 1년 동안 고사하지 않고 현 상태에서 다소 악화되는 정도가 지속될 것임.

■ 고사 진행 소나무(2021. 12. 11.)

■ 당김줄 연결부위 손상 흔적

- 고사 진행이 빠른 1주는 교체 식재
- 나머지 2개체 목의 경우 줄기를 파고 든 상처가 심각하지 않을 경우 수년간 생존 가능성이 있으므로 뿌리권 시술을 할 경우 수명을 연장할 수 있음.

- 현재의 수관부 녹색도와 잔가지 고사 정도를 보아 유기질 비료를 시비하거나 화학비료 시비를 할 경우 수세강화가 가능함.

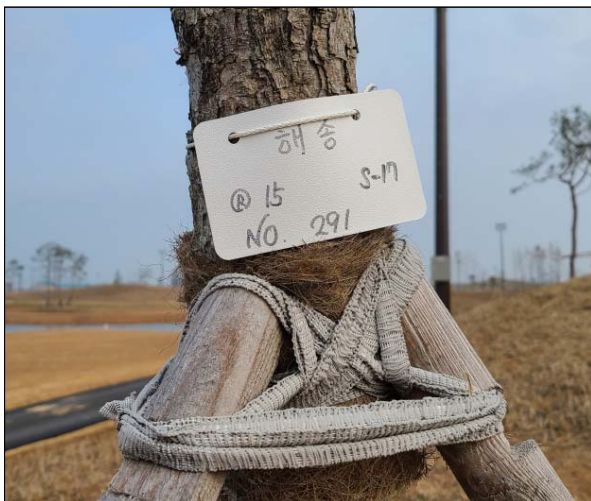
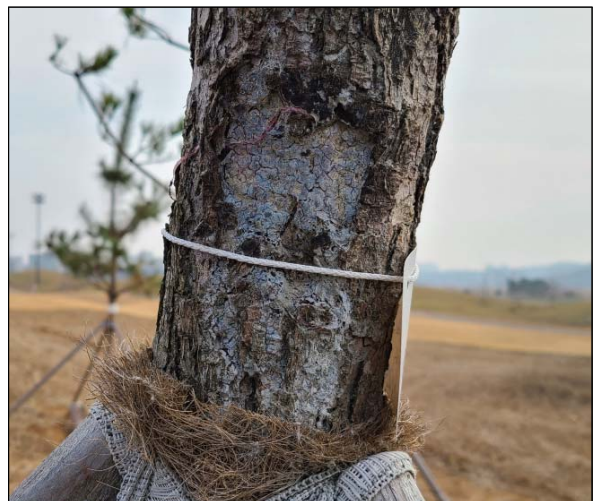
- 1주가 붉게 말라 고사함.
- 고사목의 줄기에는 박피되어 수지가 유출되는 등 쇠약 고사함.

■ 붉게 고사한 해송 줄기(2021. 12. 11.) ■ 박피부위 송진 유출(2021. 12. 11.)

- 고사목 1주 교체
- 적정 크기의 개체목을 선정하여 식재하되 식재 깊이, 배수 등의 작업 철저

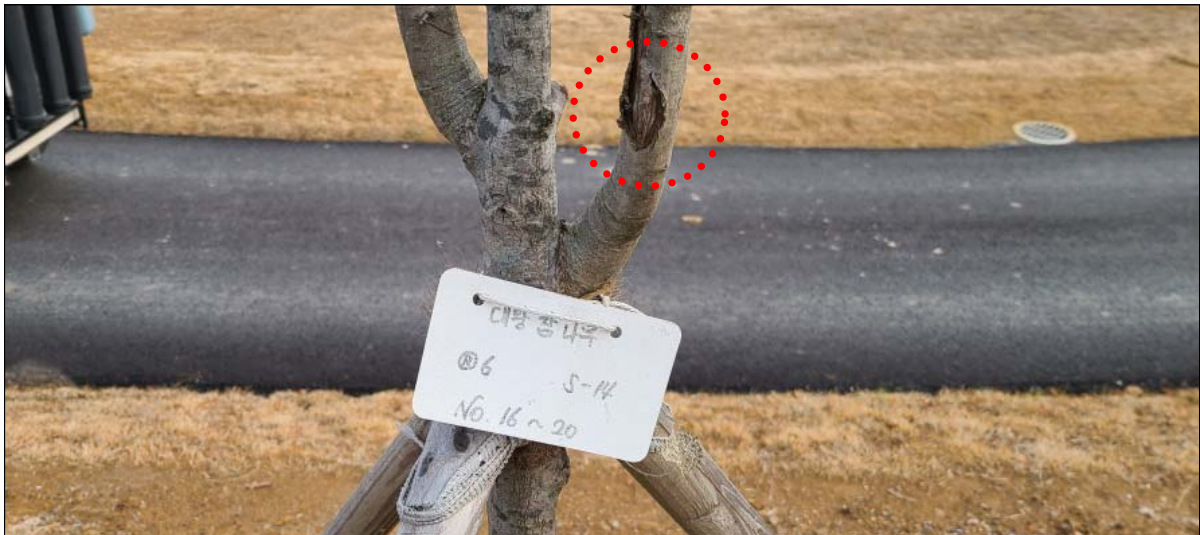
■ 남 코스 #14홀 F/W 좌측 100m 지점 좌측 마운드 루브라참나무(NO16~20)

- 식재방법 미흡(뿌리분 손상, 식재깊이 등) 등으로 2주가 고사함
- 고사목은 더 증가할 수 있음.

- 고사목 1주는 교체
- 적정 크기의 개체목을 선정하여 식재하되 식재 깊이, 배수 등의 작업 철저

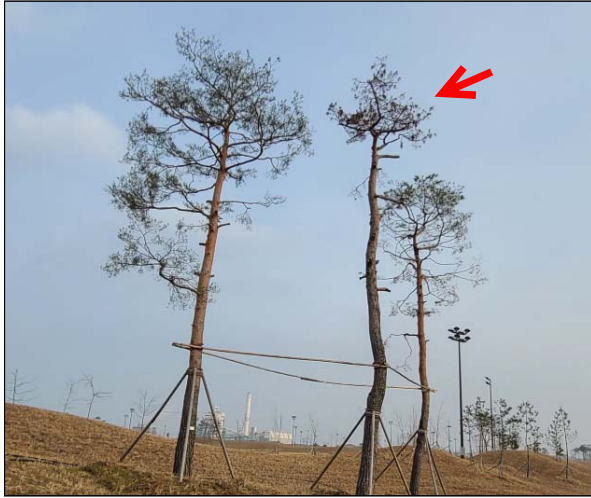
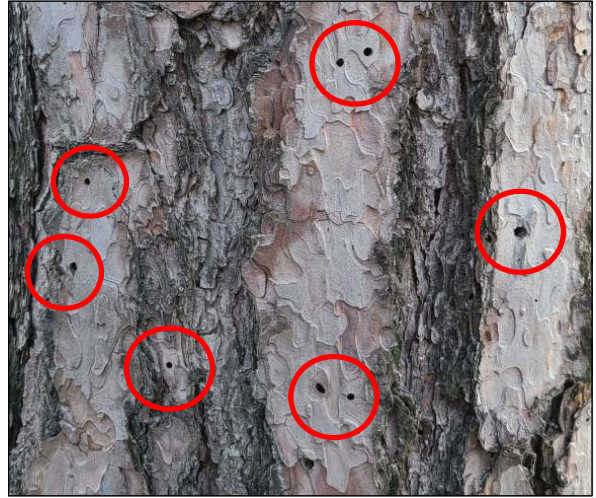
- 고사목의 경우 수관부 빈약, 나무줄 피해로 줄기에 많은 구멍이 있음.
- 나머지 2주는 시비 또는 뿌리권 시술 등의 수세회복 작업이 필요한 쇠약목

■ 고사목(2021. 12. 11.)

■ 고사목 나무줄기 피해 구멍

- 고사목 1주는 교체
- 적정 크기의 개체목을 선정하여 식재하되 식재 깊이, 배수 등의 작업 철저(14와 동일)
