조경수 고사여부 진단

- 골프장 : △△△△골프장
- 진단일 : 2021년 12월 11일
- 진단자 : 그린과학기술원 원장 김 호 준

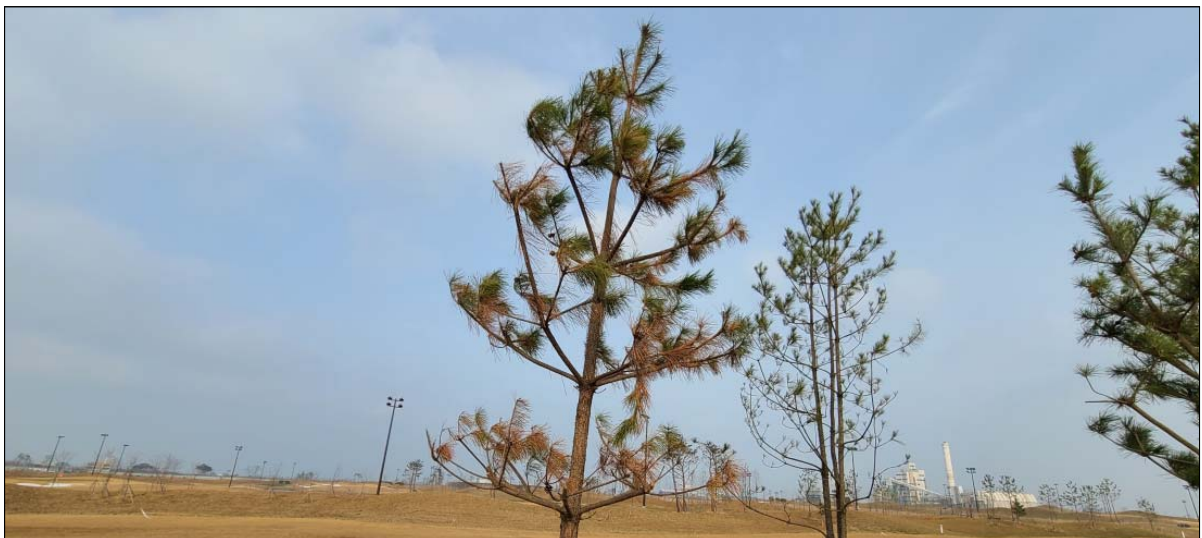
■ 17홀 150m 지점 우측 마운드 해송

- 식재 불량 등의 원인으로 고사 진행
- 하부가지의 경우 성장점이 잘리는 등의 과잉 전정 등으로 수세약화에 영향을 받았음.
- 이로 인하여 중·하부가지가 새순이 돋지 못하고 붉게 말라 고사가 진행되고 있음.
- 다만, 적절한 수분관리(적정 강우 포함.)가 있을 경우 상부 가지에서 왕성한 새순이 발생하면 회복 가능성이 있음.

- 고사 진행 1주는 교체
- 적정 크기의 개체목을 선정하여 식재하되 식재 깊이, 배수 등의 작업 철저

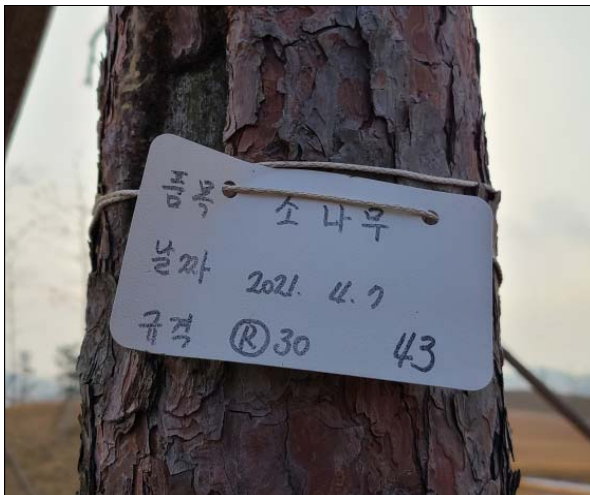
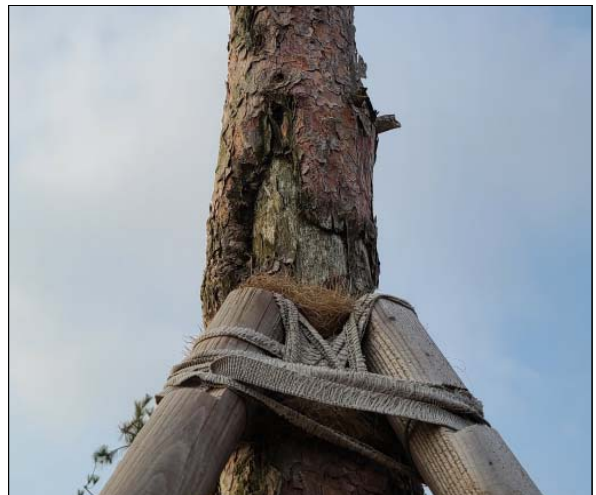
■ 18홀 100m 지점 좌측 마운드 소나무

- 지주목 위 줄기의 박피로 수세약화, 고사가 진행되고 있음.

- 현재의 지주목이 줄기를 압박하고 있는지의 확인을 하고 필요시 재 작업할 것.
- 월동 후 수세를 검진하여 뿌리권을 시술할 경우 희생 가능성 진단이 필요함.
